安徽蚌埠海吉星 3.5MW 屋顶光伏发电项目

## 监 理 周 报

第 20 期

编 制 时 间：2019.07.12

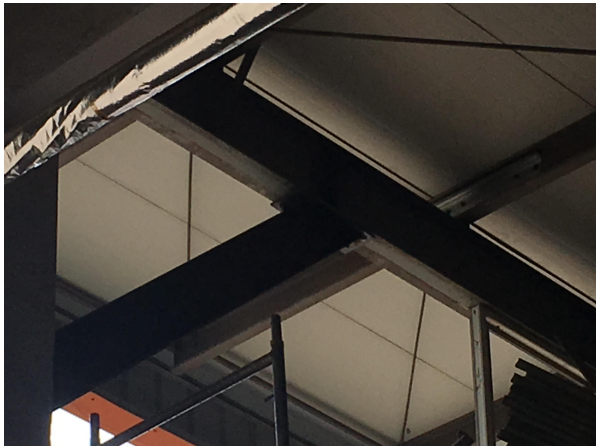
1、本周施工质量可控，斜撑与大梁和立柱的夹角逐步调整合理；存在问题：个别斜撑与大梁仍然有缝隙，个别斜撑施工结束，留有施工痕迹。

| 文字描述 | 18#斜撑与大梁有缝隙 | |

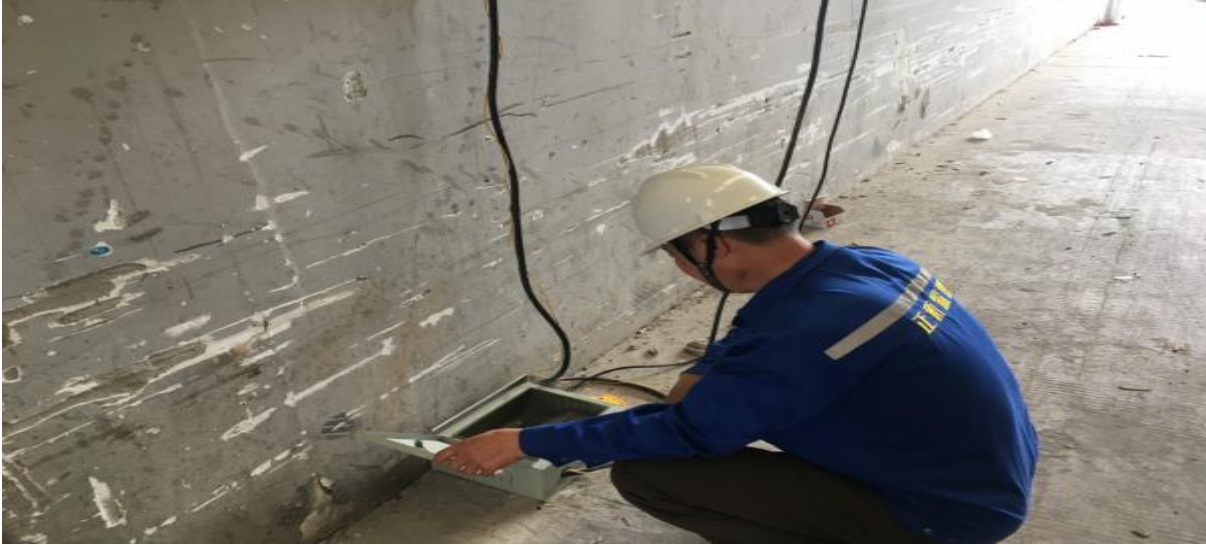
| 文字 | 安全用电检查 |

现场施工人员通过教育能够戴安全帽，高处作业人员能够系好安全带；现场存在问题：安全警示带未拉；施工用电不规范等，本周未发生安全事故。
