安徽蚌埠海吉星 3.5MW 屋顶光伏发电项目

## 监 理 周 报

第 24 期

编 制 时 间：2019.08.15

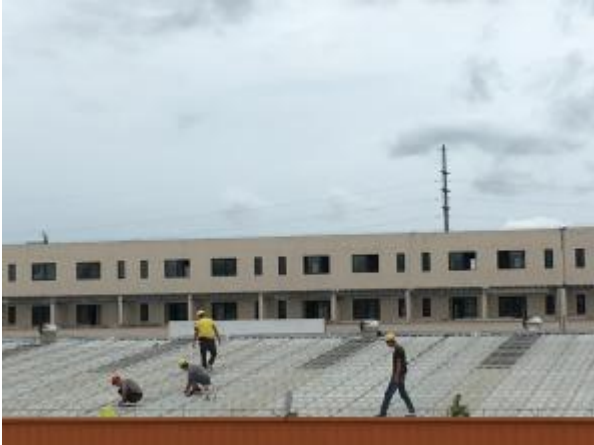
| 文字描述 | 32#支架安装问题排查 | 20#支架布料 |

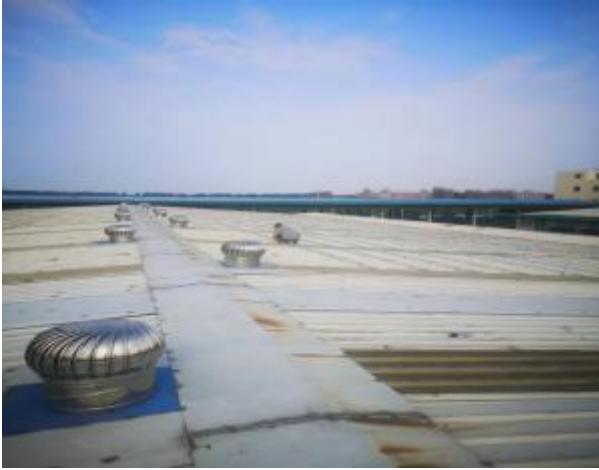
| 文字描述 | 30#支架安装问题消缺 | 31#支架安装问题排查 |

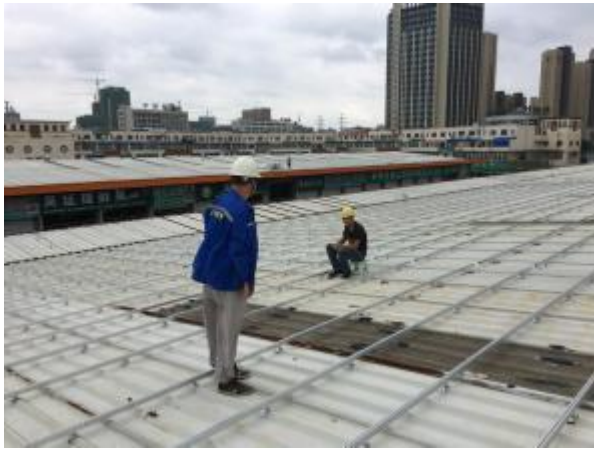
| 文字描述 | 18#施工质量检查 | |

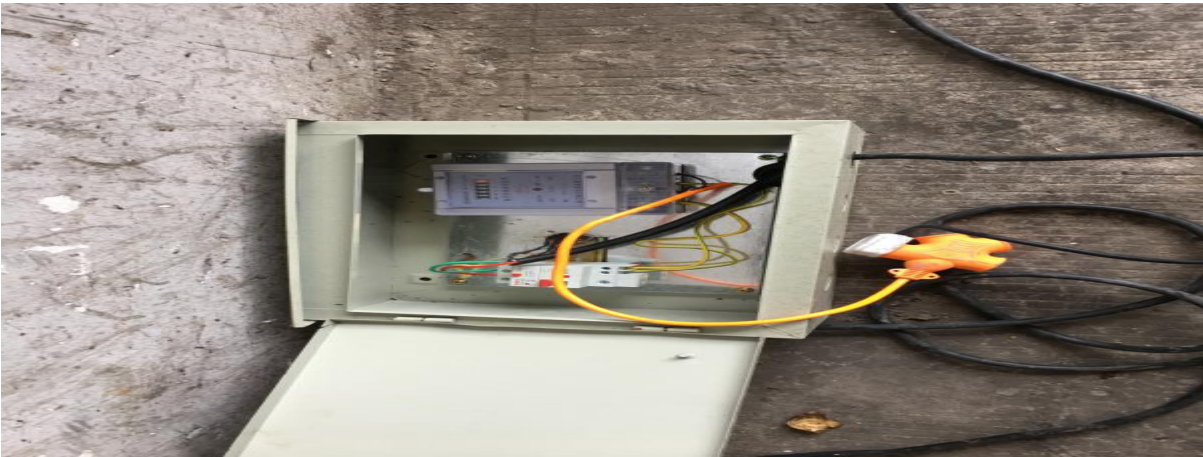
| 文字描述 | 水果区三级配电箱未装接地线 | |
