安徽蚌埠海吉星 3.5MW 屋顶光伏发电项目

## 监 理 周 报

第 28 期

编 制 时 间：2019.09.14

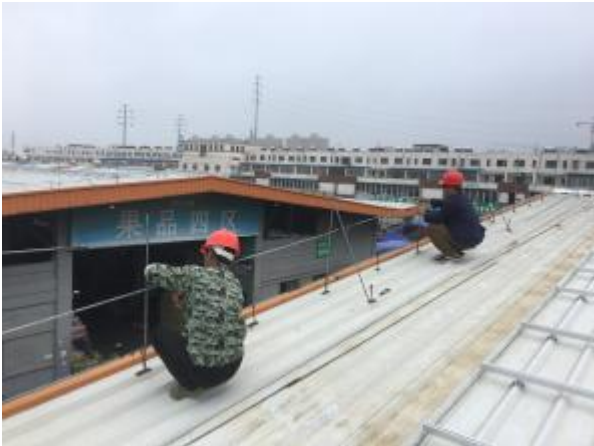
| 文字描述 | 21#屋面临时护栏施工 | 组件卸车 |

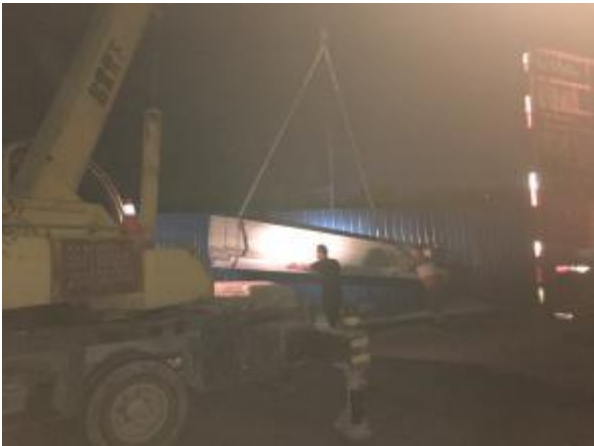
| 文字描述 | 彩钢瓦卸车 | 蔬菜区开关站电缆沟改造开挖 |

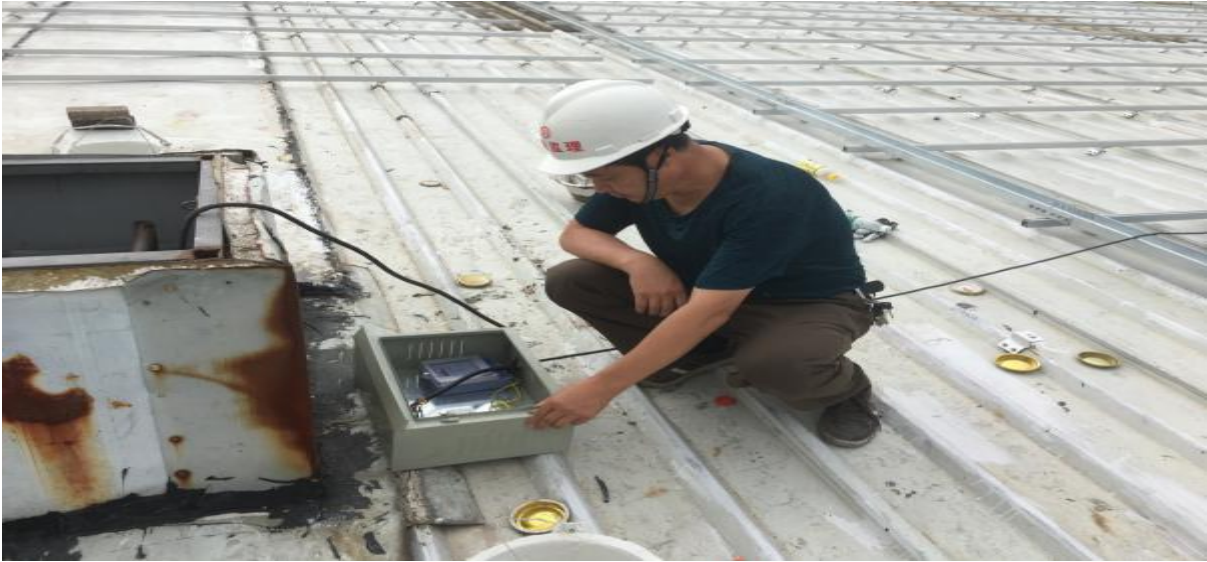
| 文字描述 | 临时用电检查 | 组件卸车旁站 |
