安徽蚌埠海吉星 3.5MW 屋顶光伏发电项目

## 监 理 周 报

第 29 期

编 制 时 间：2019.09.21

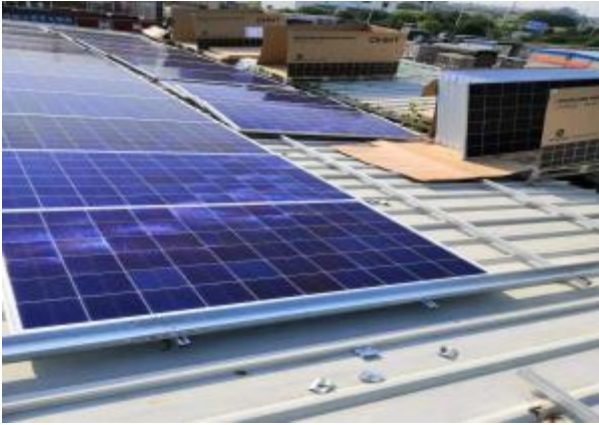
1、本周施工质量可控，存在问题：组件安装中不规范，有倾斜、倒地问题；安装好桥架，影响组件安装；需要进一步整改。

| 文字描述 | 32#组件斜放重叠 | 31#组件倾斜倒地 |
