安徽蚌埠海吉星 3.5MW 屋顶光伏发电项目

## 监 理 周 报

第 30 期

编 制 时 间：2019.09.28

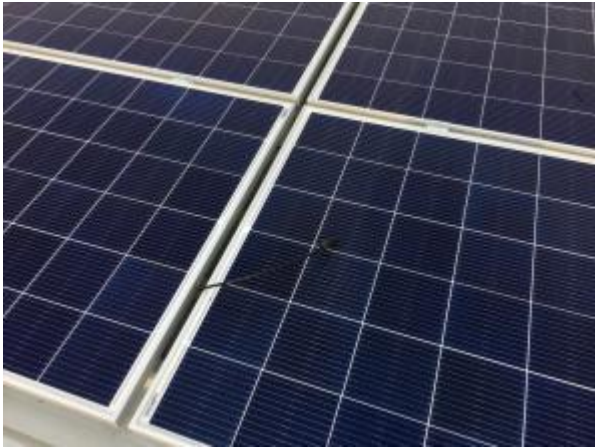
1、本周施工质量可控，存在问题：组件安装中不规范，组件 MC4 插接头裸露，没有防水措施；局部安装不平整；需要进一步整改。

| 文字描述 | 蔬菜区部分 MC4 插接头没有防水措施 | 个别施工人员搬运组件方法不对 |
