安徽蚌埠海吉星 3.5MW 屋顶光伏发电项目

## 监 理 周 报

第 32 期

编 制 时 间：2019.10.20

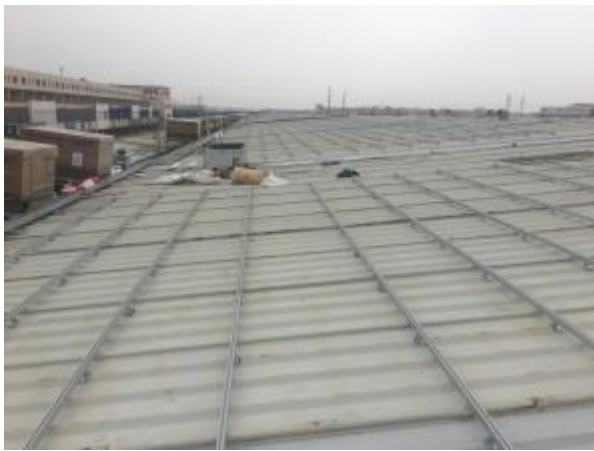
1、本周施工质量可控,存在问题:组件 MC4 插接头裸露,没有防水措施;17#组件阵列南北偏差较大;需要进一步整改。

| 文字描述 | 17#组件阵列间偏差较大 | |
