蚌埠海吉星 3.5MW 屋顶分布式光伏发电项目

## 监 理 周 报

第 33 期

编 制 时 间：2019.10.27

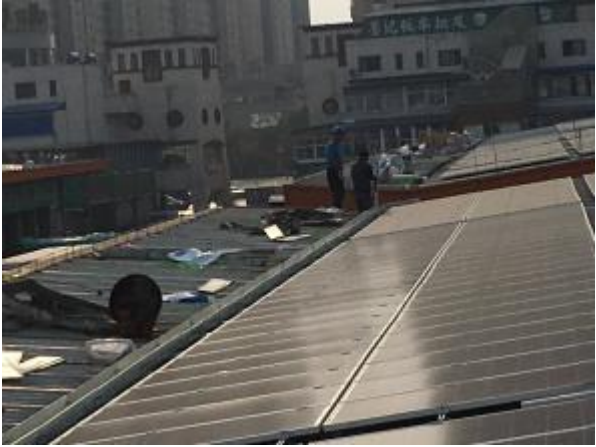
| 文字描述 | 20#天沟清理 | 31#汇流箱接线 |

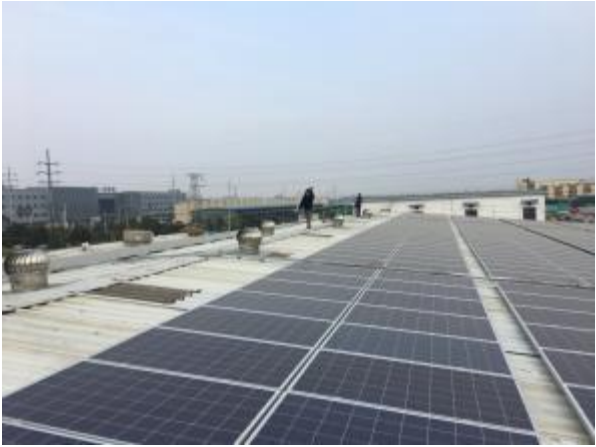
| 文字描述 | 18#组件安装 | 18#电缆头制作 |

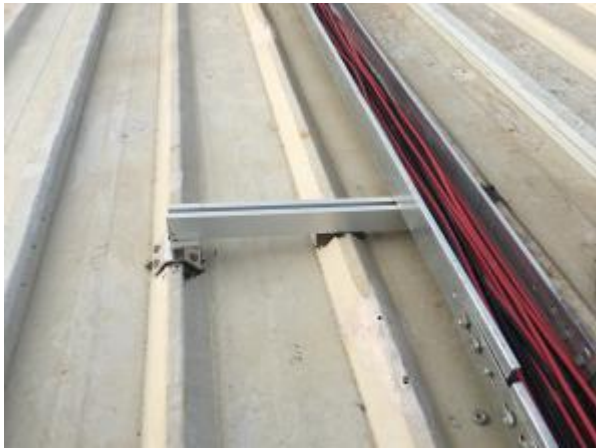
| 文字描述 | 22#电缆放置太多 | 光伏区逆变器支架螺母生锈 |

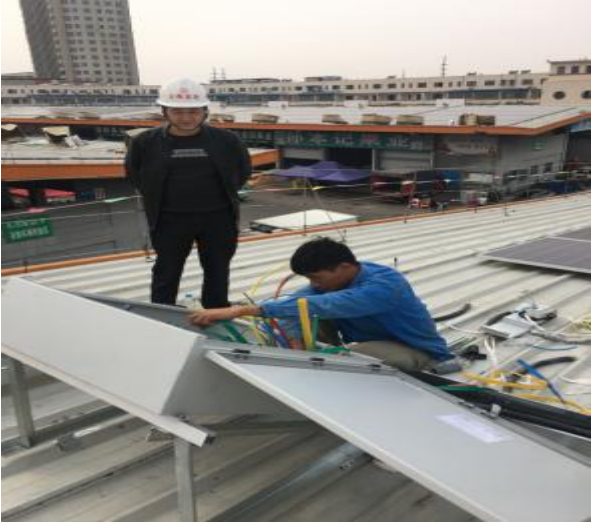
| 文字描述 | 汇流箱接线旁站 | |
