蚌埠海吉星 3.5MW 屋顶分布式光伏发电项目

监 理 周 报

第 35 期

常州正衡电力工程监理有限公司

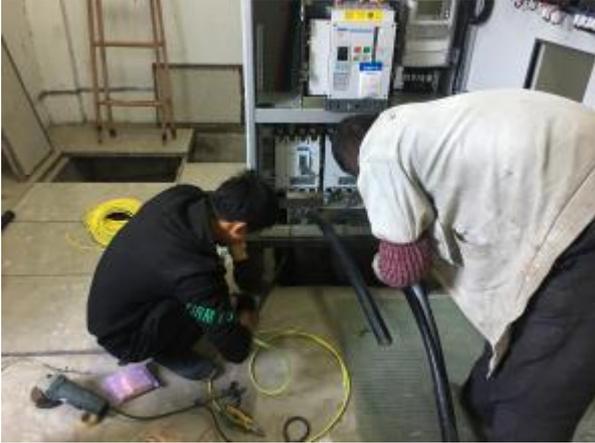
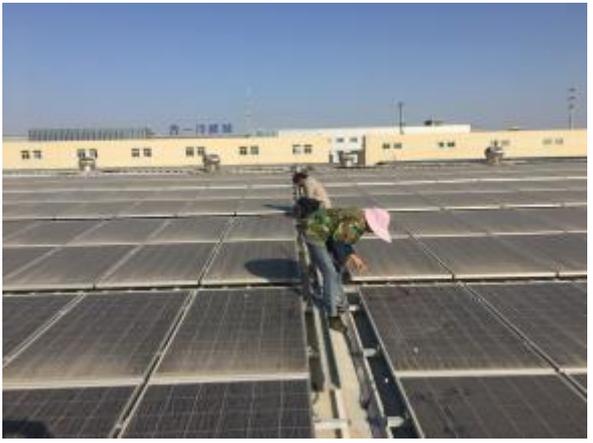
文字描述	并网柜（B08）电缆头制作	MC4 压接
图片

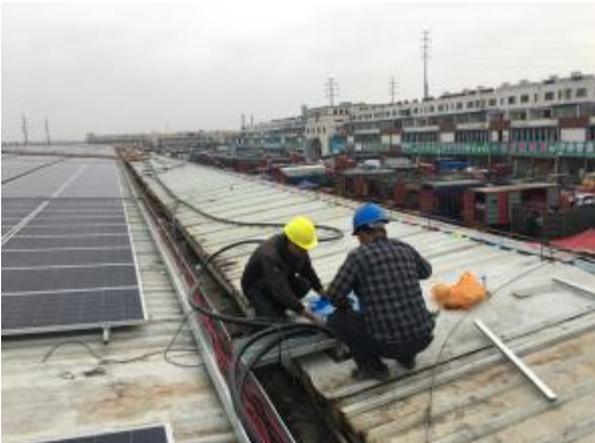
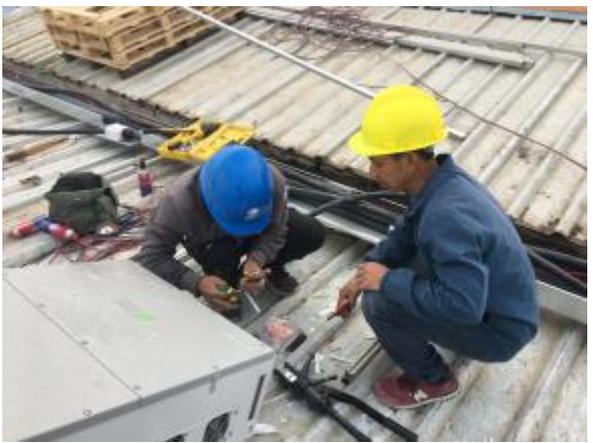
文字描述	20#电缆下墙口优化	20#逆变器电缆头制作
图片

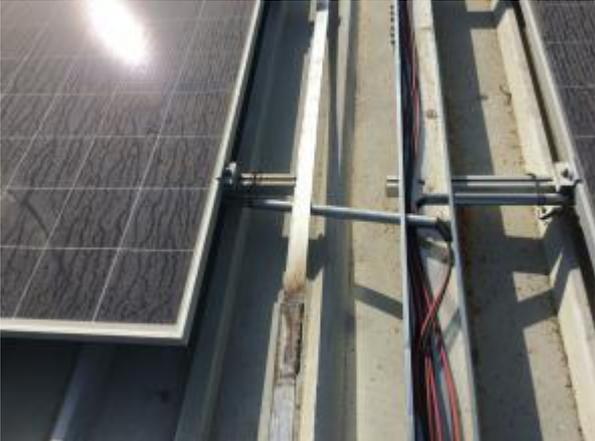
文字描述	接地扁铁搭在电缆穿管上	
------	-------------	--
