蚌埠海吉星 3.5MW 屋顶分布式光伏发电项目

## 监 理 周 报

第 39 期

编 制 时 间：2019.12.08

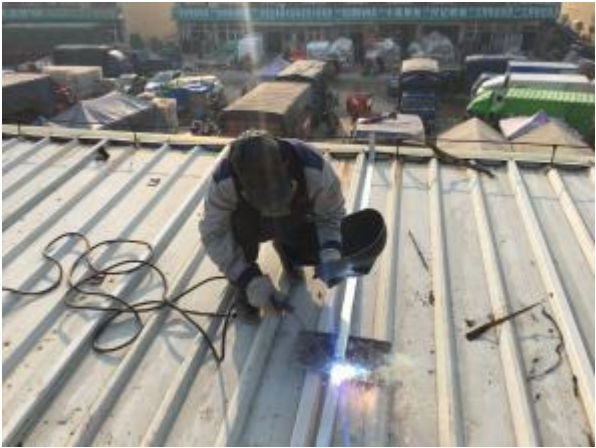
| 文字描述 | 31#防雷接地施工 | 31#汇流箱投运 |

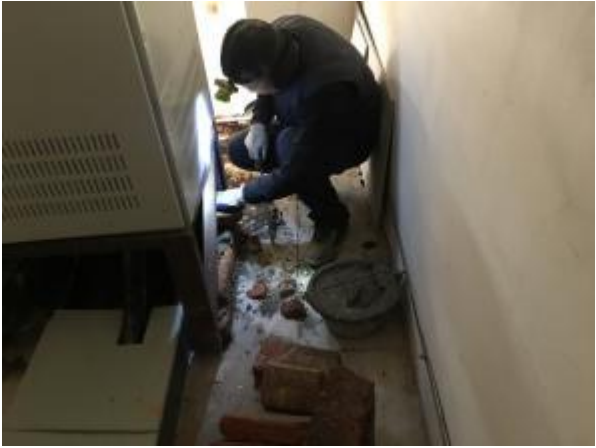
| 文字描述 | 并网柜（1）基础砌筑 | 19#汇流箱电缆头制作、安装 |

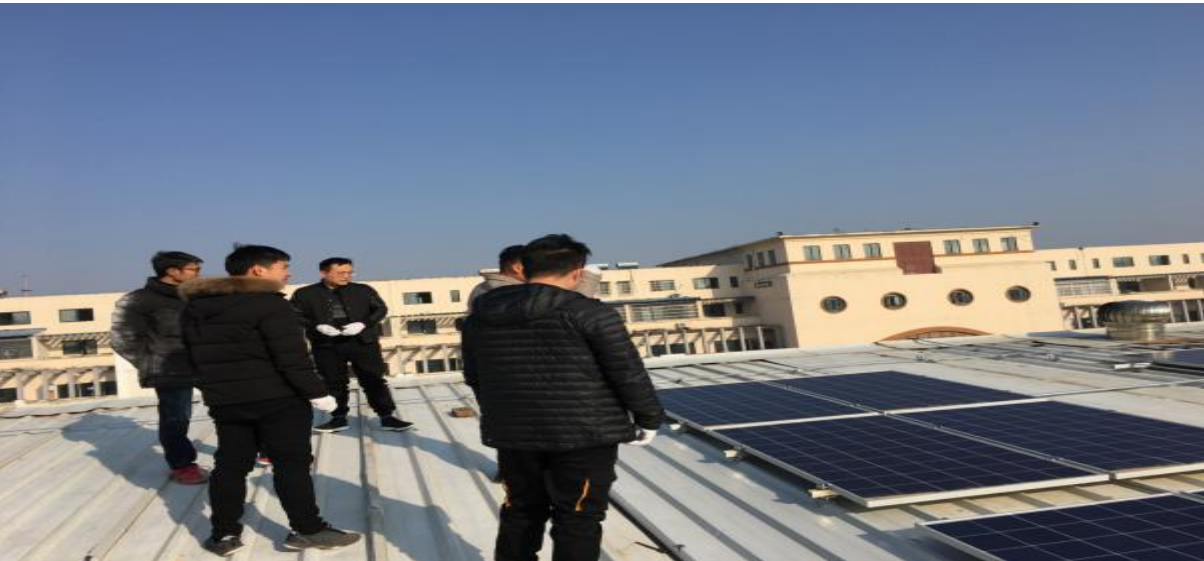
| 文字<br>描述 | 12月3日正泰领导现场检查验收 | |

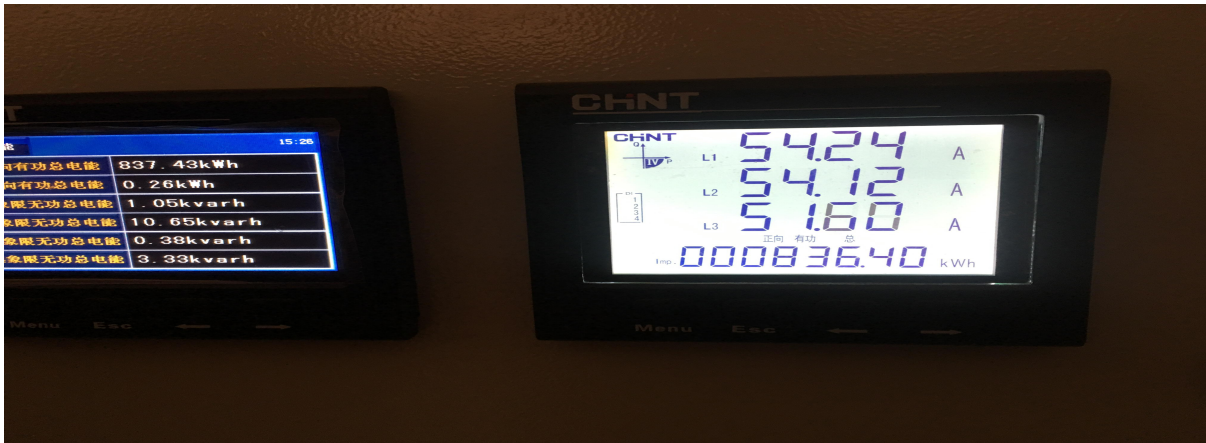
| 文字描述 | 10#（12月5日当天发电量） | | | | | | | | | | | | | | | | | | | | | | | | | | | | | |
