# 汕头市杭泰金明精机 1.543p 分布式光伏发电项目

## 监 理 周 报

(7 月第 10 周)

编 制 时 间：2019.7.7

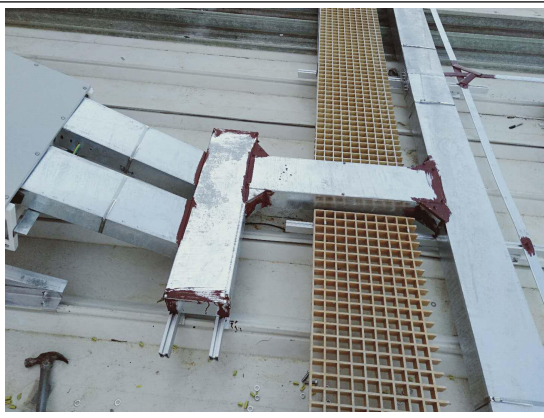
| 文字描述 | 检修通道固定 | 桥架切口 |

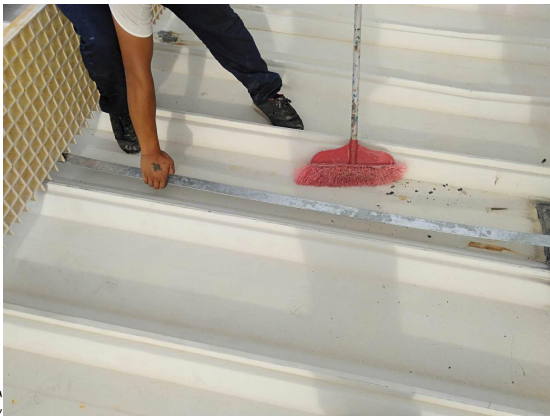
| 文字描述 | 清理焊渣 | 接地未防腐 |

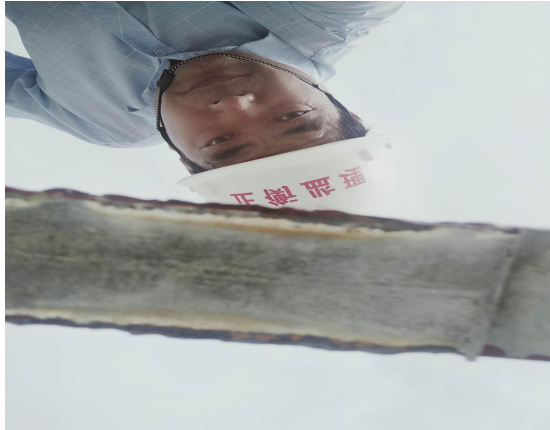
- 1、材料补货已经全部进场
- 2、安装工程质量问题：接地防腐不严施工单位安排人员整改完成，
- 3、其他质量问题：扁铁镀锌层厚度不符合要求 A、C 厂房防腐一遍完成。桥架目测未重新镀锌；
