# 汕头市杭泰金明精机 1.543p 分布式光伏发电项目

## 监 理 周 报

(7 月第 12 周)

**项目名称：**汕头市杭泰金明精机 1.53MWp 分布式光伏发电项目

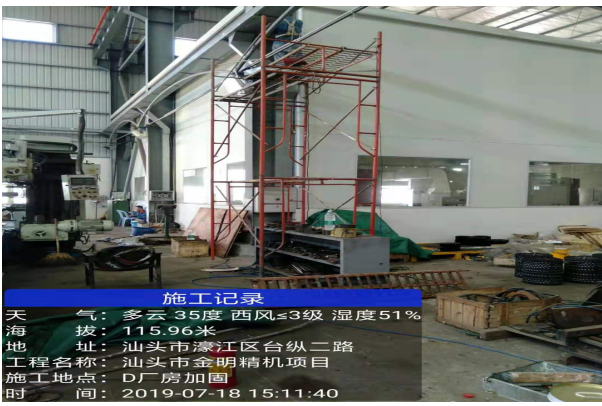
| 文字描述 | 焊接连接件 | 逆变器安装防雨罩 |

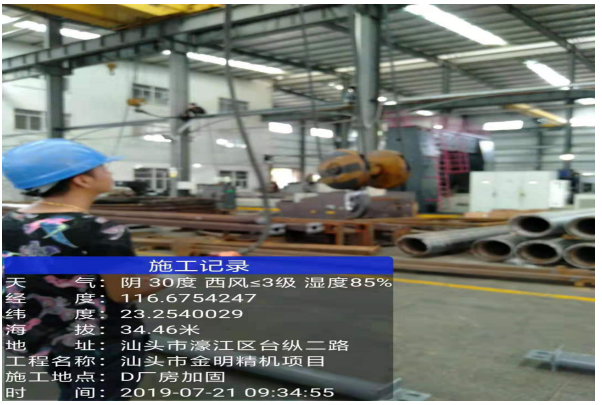
| 文字描述 | 加固安装 | 巡检焊接连接件 |

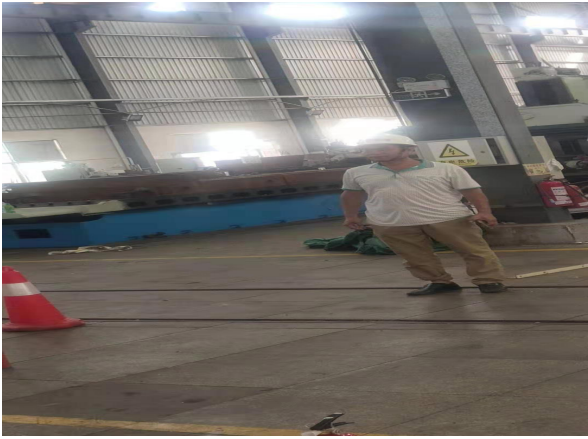
| 文字描述 | 巡检加固焊接 | 加固安装 |

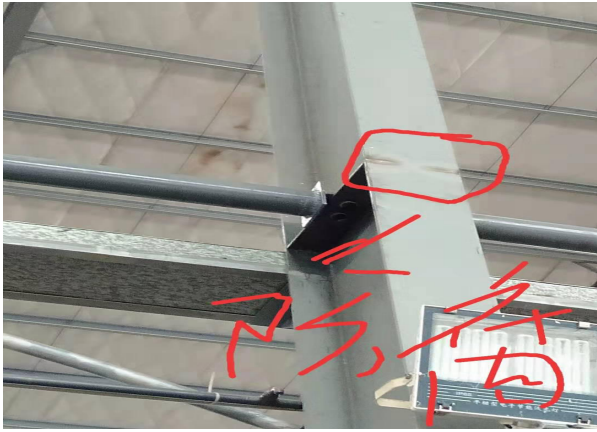
- 1、本周发现的主要问题是：加固连接件焊接个别柱未防腐，通知施工单位整改；
- 2、安装工程质量问题：A 厂房加压泵安装渗漏；

| 文字描述 | 连接件焊接防腐 | 爬梯焊接 |

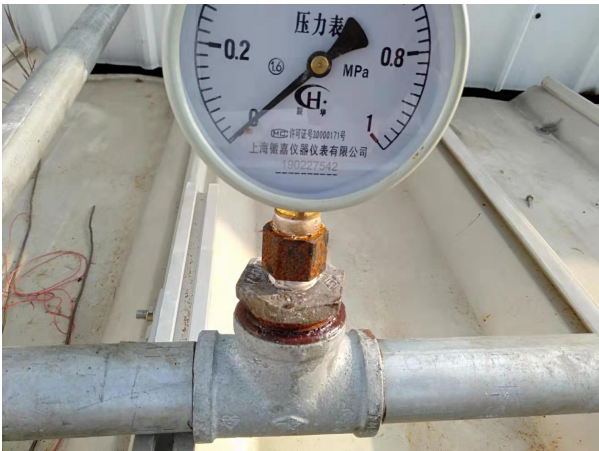
| 文字描述 | 压力表锈迹 | 使用安全带 |
