# 汕头市杭泰金明精机 1.543p 分布式光伏发电项目

## 监 理 周 报

(5 月第 2 周)

**项目名称：**汕头市杭泰金明精机 1.53MWp 分布式光伏发电项目

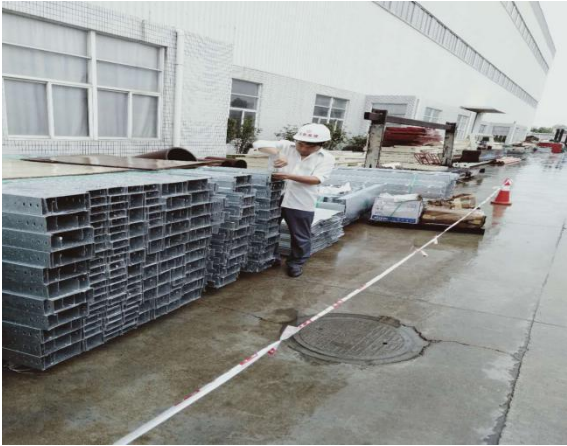
- 1、本周发现的主要问题是：现场发现立面桥架施工人员未佩戴安全带，现场警告并及时整改。材料进场检查发现 CPVC 壁厚 3、3.6，桥架镀锌层最高为  $64.2\mu\text{m}$  最低  $8.8\mu\text{m}$
- 2、安装工程质量问题：立面桥架支架未采用热镀锌

| 文字描述 | 检查桥架镀锌层厚度 | 检查屋面漏水 |

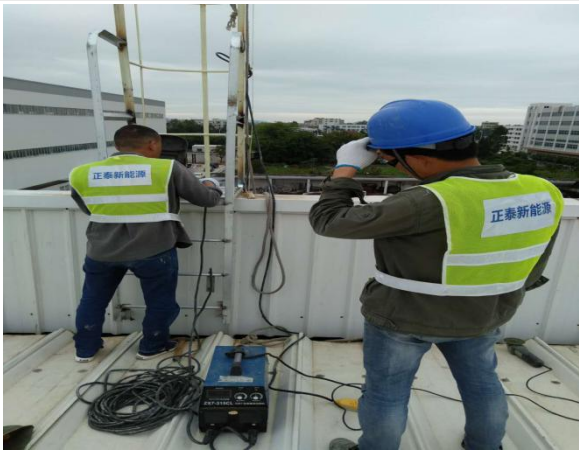
| 文字描述 | 路面砼浇筑 | 爬梯整改 |

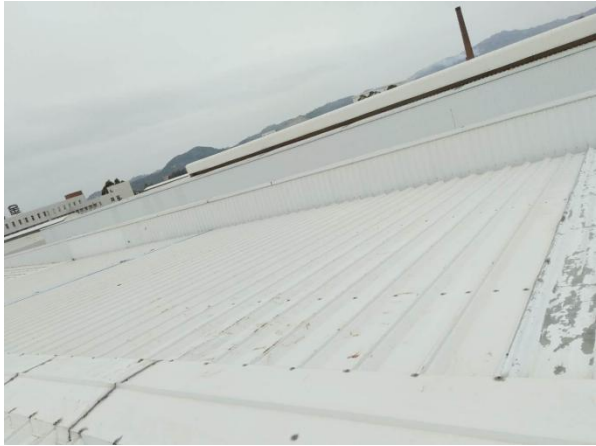
| 文字描述 | 彩钢瓦锈迹 | 防腐整改 |

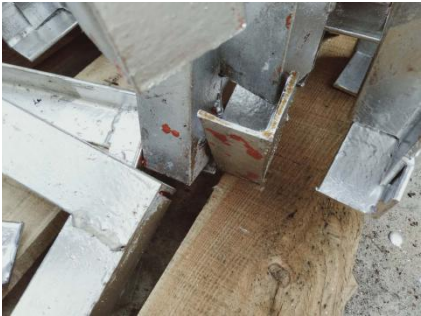
| 文字描述 | 防腐不严 | 桥架镀锌层检查 |

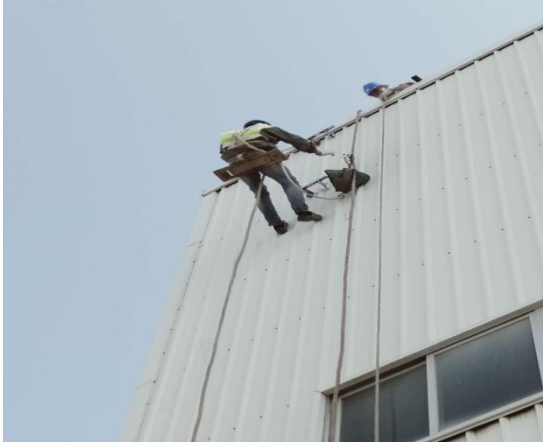
| 文字描述 | 检查安全防护 | 电缆安全卸货 |
