# 汕头市杭泰金明精机 1.543p 分布式光伏发电项目

## 监 理 周 报

(5 月第 3 周)

**项目名称：**汕头市杭泰金明精机 1.53MWp 分布式光伏发电项目

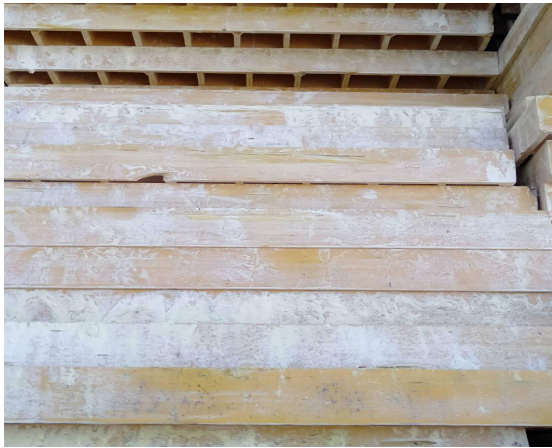
| 文字描述 | 格栅板目测缺陷 | D厂房屋面尺寸测量（与图纸不符） |

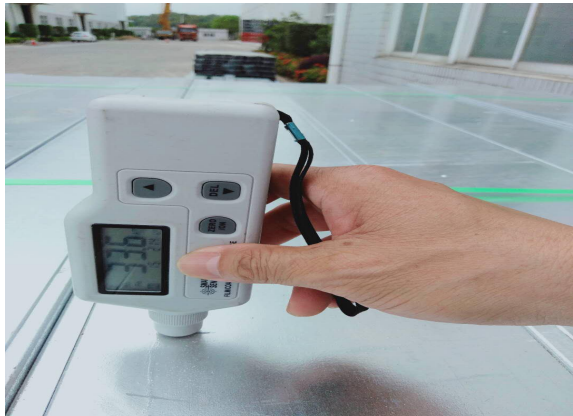
- 1、本周发现的主要问题是：现场发现吊装施工人员未佩戴安全带，现场警告并及时整改。桥架镀锌层返厂二次进场检测未达到设计要求，建议第三方检测机构介入检测或厂家直接来项目现场检测。
- 2、安装工程质量问题：暂无

| 序号 | 工作项名称 | 单位 | 本周 | 累计 | 备注 |
|---|---|---|---|---|---|
| 14 | 清退不合格建筑材料、构配件、设备 | 批 | 1 | 1 | 桥架镀锌层低于设计 |

| 文字描述 | 电缆井盖板 | 桥架二次进场镀锌层检查 |

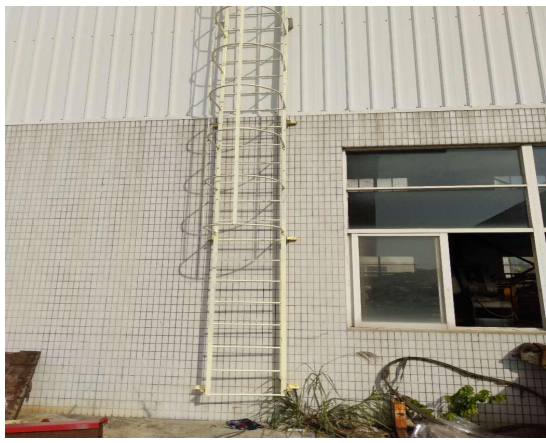
| 文字描述 | C厂房防护 | 无安全警示牌 |
