汕头市杭泰金明精机 1.543p 分布式光伏发电项目

监 理 周 报

(5月第4周)

编 制 时 间：2019.5.26

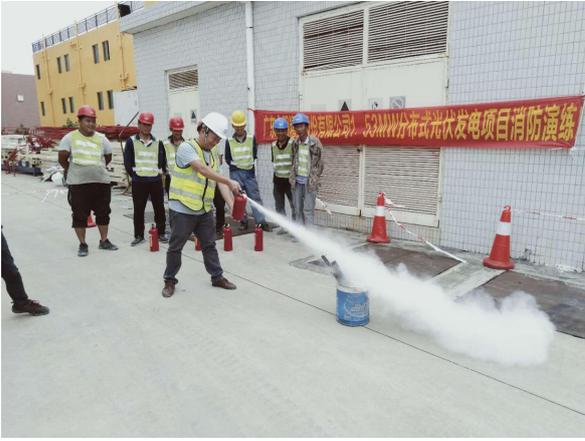
文字描述	消防演练	例会
图片

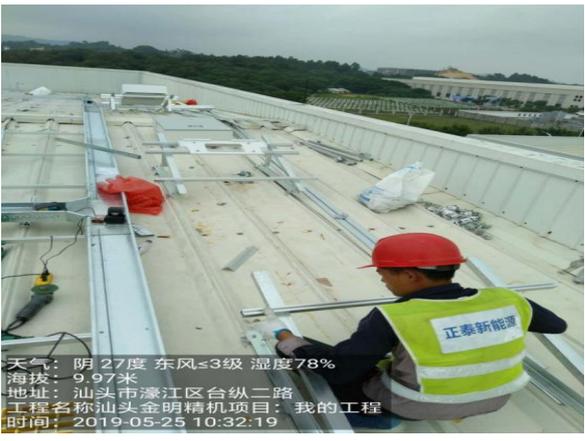
文字描述	逆变器、汇流箱安装	支架试装
图片

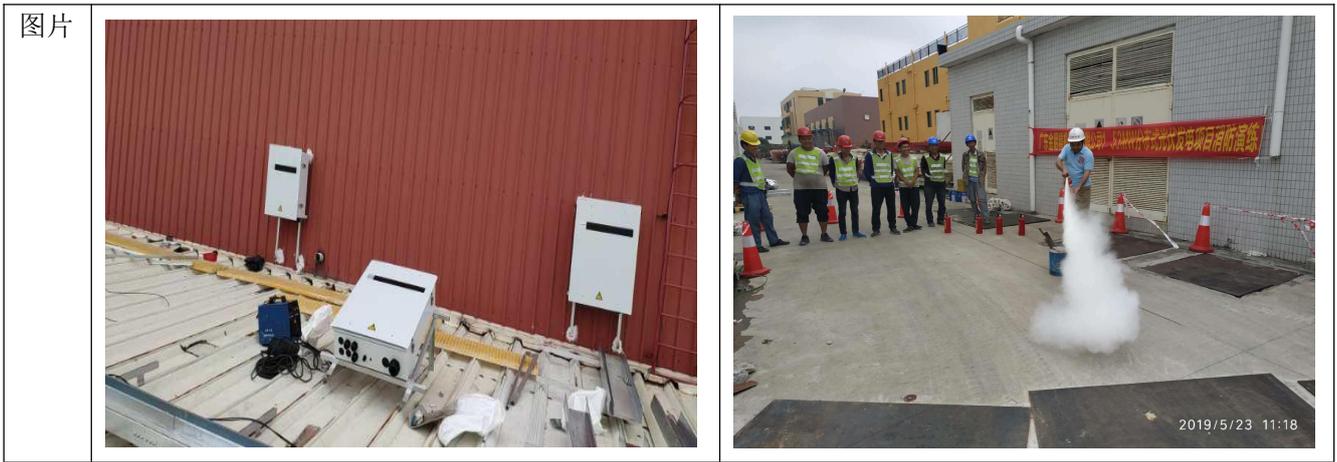
文字描述	逆变器、汇流箱安装	参加消防演练

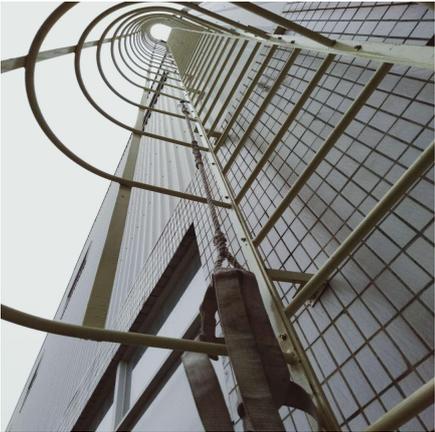
文字描述	防坠器	安全警示牌
------	-----	-------

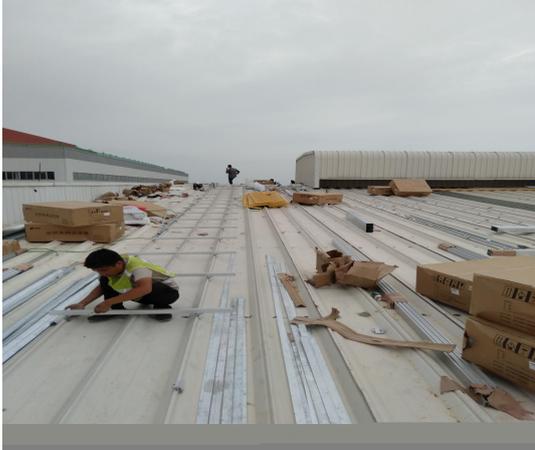
<p>文字描述</p>	<p>未佩戴安全帽</p>	<p>现场警示</p>
<p>图片</p>
