# 汕头市杭泰金明精机 1.543p 分布式光伏发电项目

## 监 理 周 报

(6 月第 5 周)

常州正衡电力工程监理有限公司

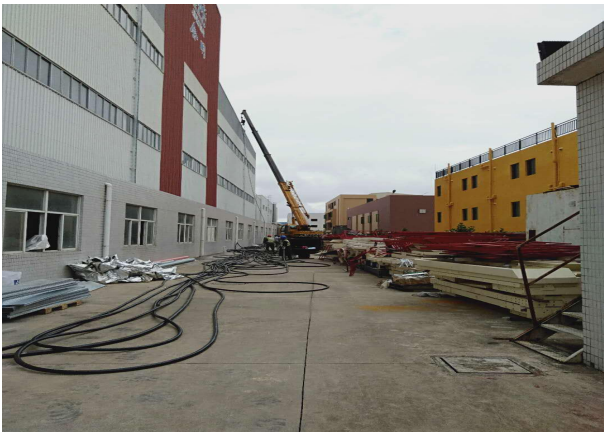
| 文字描述 | 电缆敷设 | 电缆敷设 |

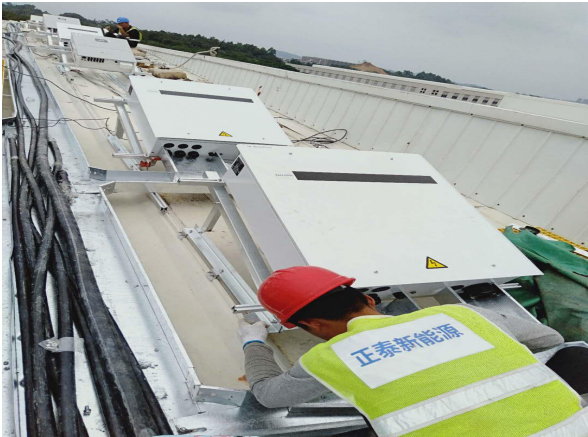
| 文字描述 | 逆变器、汇流箱安装 | 检查支架安装 |

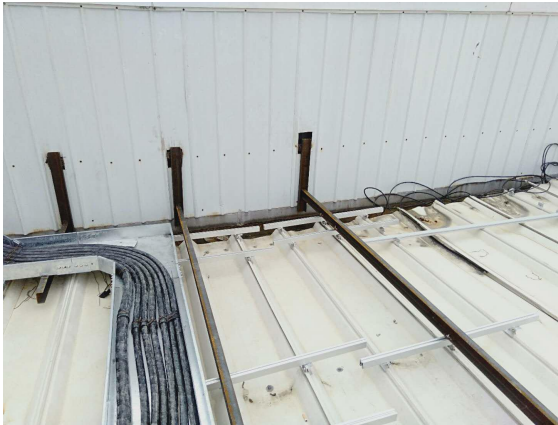
| 文字描述 | 电缆桥架加固 | 平台与屋面连接处无防护 |

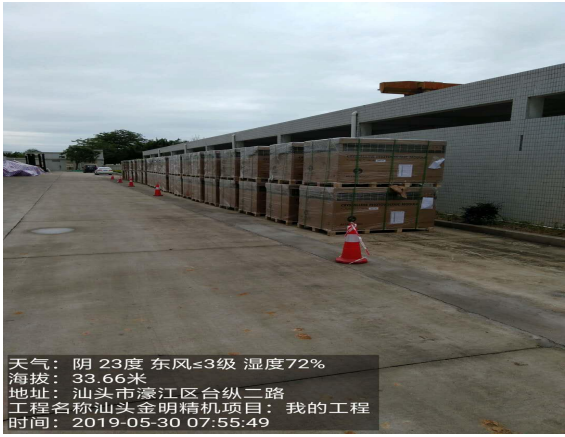
| 文字描述 | 材料堆放 | 检查安全 |
