# 汕头市杭泰金明精机 1.543p 分布式光伏发电项目

## 监 理 周 报

(6 月第 6 周)

编 制 时 间：2019.6.9

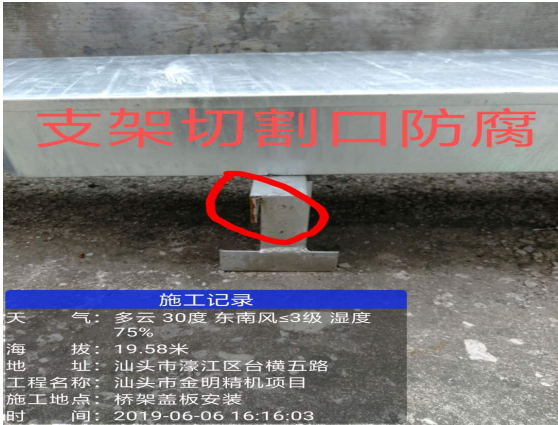
| 文字描述 | 桥架支架 | 平台与屋面连接处无防护及杂物 |

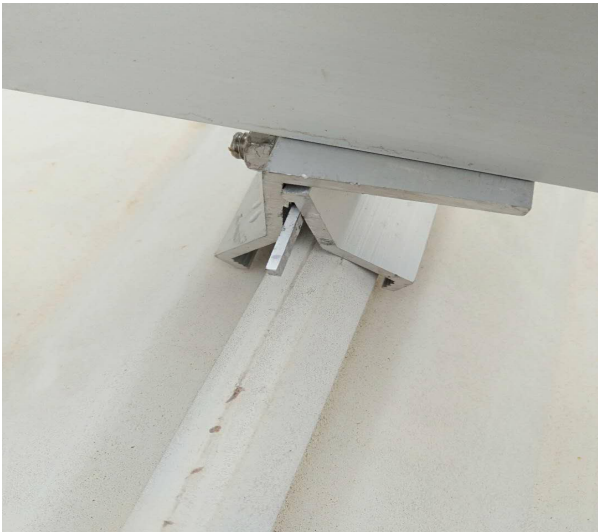
- 1、本周发现的主要问题是：现场夹具用量与供货数量不符，设计现场测量增加；
- 2、安装工程质量问题：D 厂房个别夹具安装铝条未按照要求使用，现场警告并及时整改；压块螺母与导轨槽不吻合，已在调换；
- 3、02 并网柜断路器线路连接安全距离不够，现场要求整改；

| 文字描述 | 夹具铝条安装位置 | 断路器线路安全距离 |

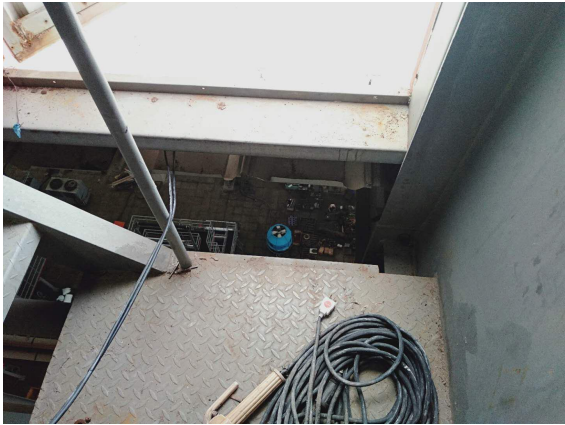
| 文字描述 | 无防护 | 安全通道 |
