汕头市杭泰金明精机 1.543p 分布式光伏发电项目

监 理 周 报

(6月第7周)

项目名称：汕头市杭泰金明精机 1.53MWp 分布式光伏发电项目

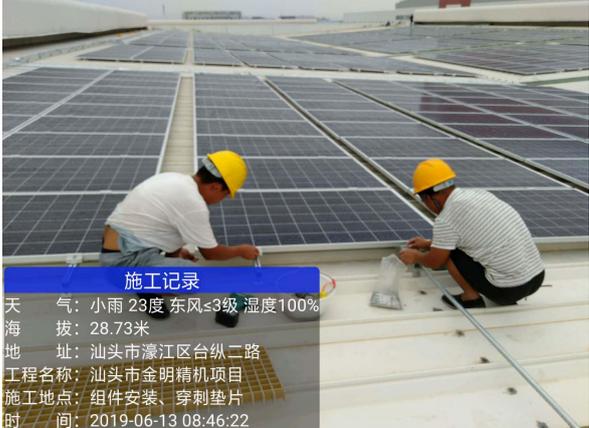
- 1、本周发现的主要问题是：组件安装刺垫片放置不正；
- 2、安装工程质量问题：组件安装刺垫片放置不正
- 3、02 并网柜断路器线路连接安全距离不够，现场要求整改；

<p>施工记录 天气：小雨 23度 东风≤3级 湿度100% 海拔：28.73米 地址：汕头市濠江区台纵二路 工程名称：汕头市金明精机项目 施工地点：组件安装、穿刺垫片 时间：2019-06-13 08:46:22</p>
文字描述	接地焊接检查	开口电压测量

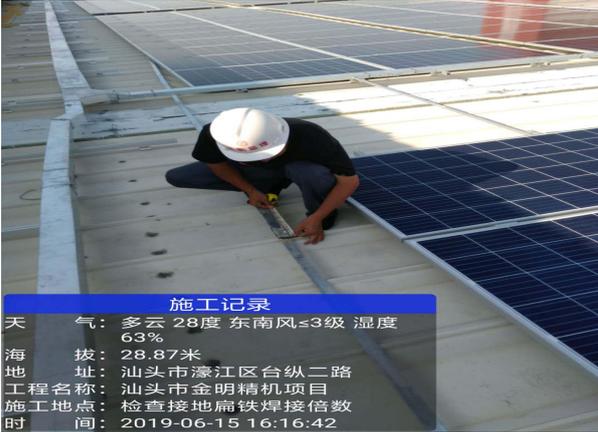
<p>施工记录 天气: 多云 28度 东南风≤3级 湿度63% 海拔: 28.87米 地址: 汕头市濠江区台纵二路 工程名称: 汕头市金明精机项目 施工地点: 检查接地扁铁焊接倍数 时间: 2019-06-15 16:16:42</p>

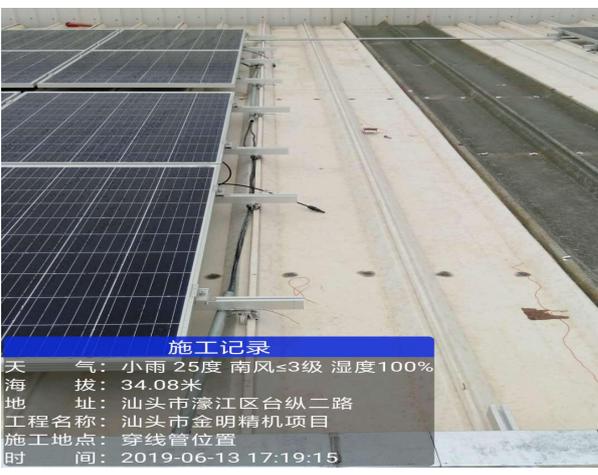
文字描述	桥架支架	平台与屋面连接处无防护及杂物
图片

<p>施工记录 天气: 小雨 25度 南风≤3级 湿度100% 海拔: 34.08米 地址: 汕头市濠江区台纵二路 工程名称: 汕头市金明精机项目 施工地点: 穿线管位置 时间: 2019-06-13 17:19:15</p>

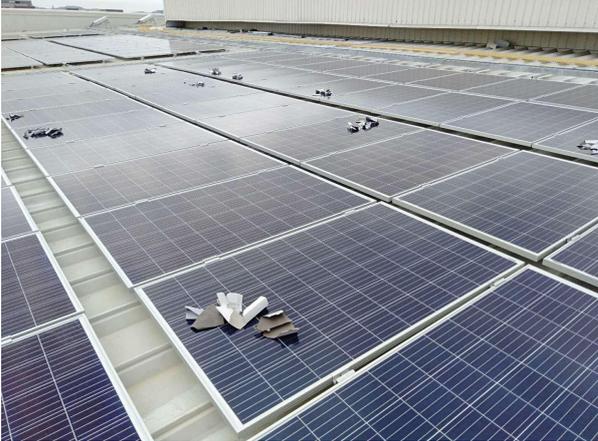
文字描述	夹具铝条安装位置	断路器线路安全距离
图片

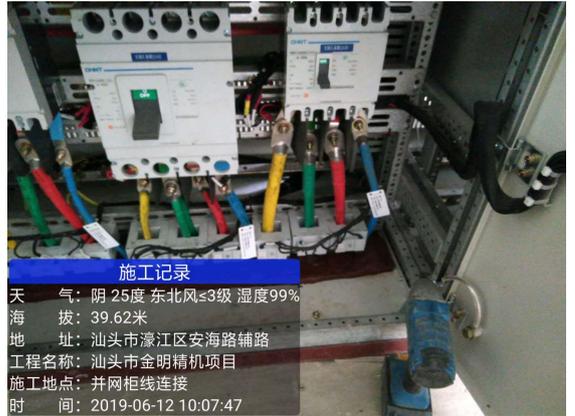
<p>施工记录 天气: 阴 25度 东北风≤3级 湿度99% 海拔: 39.62米 地址: 汕头市濠江区安海路辅路 工程名称: 汕头市金明精机项目 施工地点: 并网柜线连接 时间: 2019-06-12 10:07:47</p>

- 1、材料补货已经全部进场
- 2、安装工程质量问题：02 并网柜断路器线路连接安全距离整改完成，
- 3、其他质量问题：扁铁、桥架镀锌层厚度不符合要求，桥架目测未重新镀锌；
