# 汕头市杭泰金明精机 1.543p 分布式光伏发电项目

## 监 理 周 报

(6 月第 8 周)

**项目名称：**汕头市杭泰金明精机 1.53MWp 分布式光伏发电项目

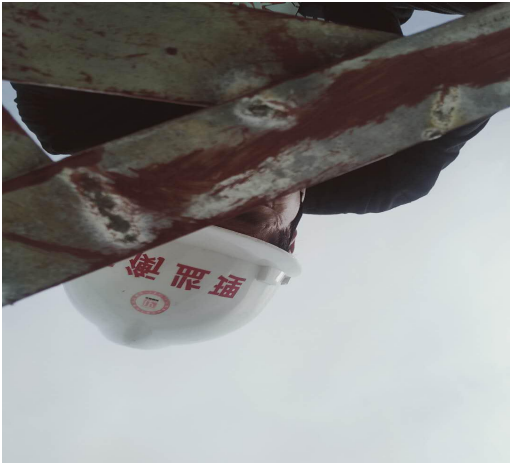
- 1、本周发现的主要问题是：接地防腐不严施工单位安排人员整改；
- 2、安装工程质量问题：组件安装刺垫片放置不正消缺整改周六完成
- 3、02 并网柜断路器线路连接安全距离不够，现场整改完成；

| 文字描述 | 接地防腐 | 组件垫片 |

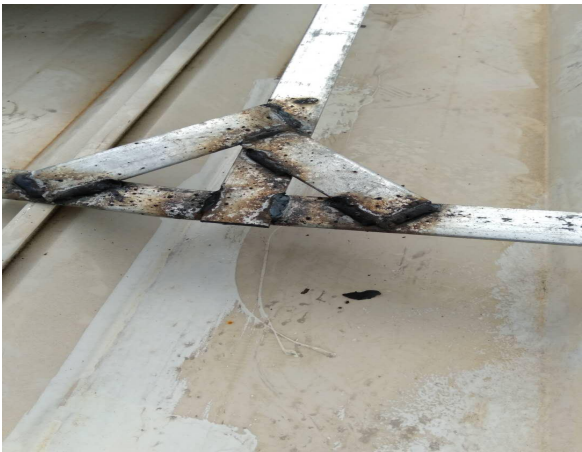
| 文字描述 | 接地焊接 | 垫片位移 |

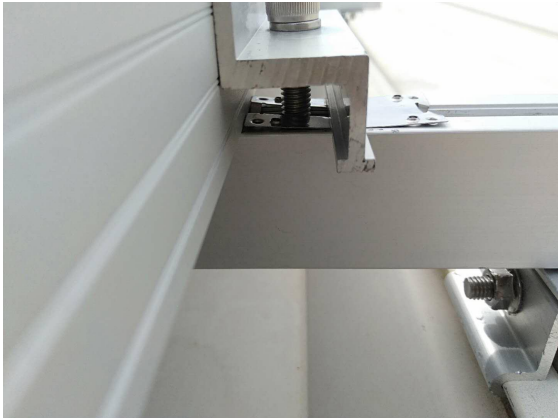
- 1、材料补货已经全部进场
- 2、安装工程质量问题：组件安装穿刺垫片放置移位消缺整改完成，
- 3、其他质量问题：扁铁、桥架镀锌层厚度不符合要求，桥架目测未重新镀锌；

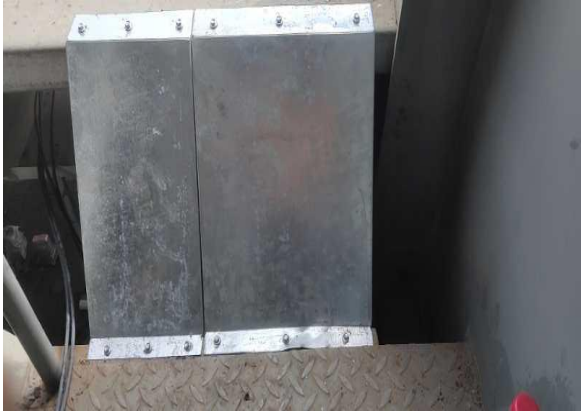
| 文字描述 | 平台屋面连接防护 | 吊装 |
