## 正衡监理风电项目工程建设监理周报

2019年 12 期

| 项目名称: 华能共和 5 万千瓦风电项目 | | 填报周期: 2019.07.29-2019.08.04 |

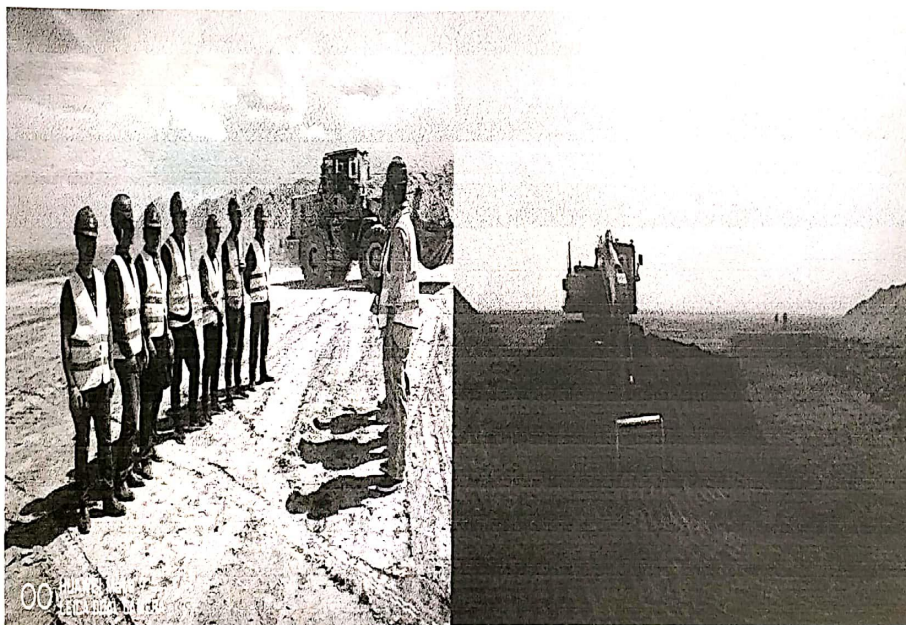
2019.07.29 施工单位对施工班组进行安全  
及技术交底

2019.07.29 现场巡视检查综合楼基坑开挖  
施工

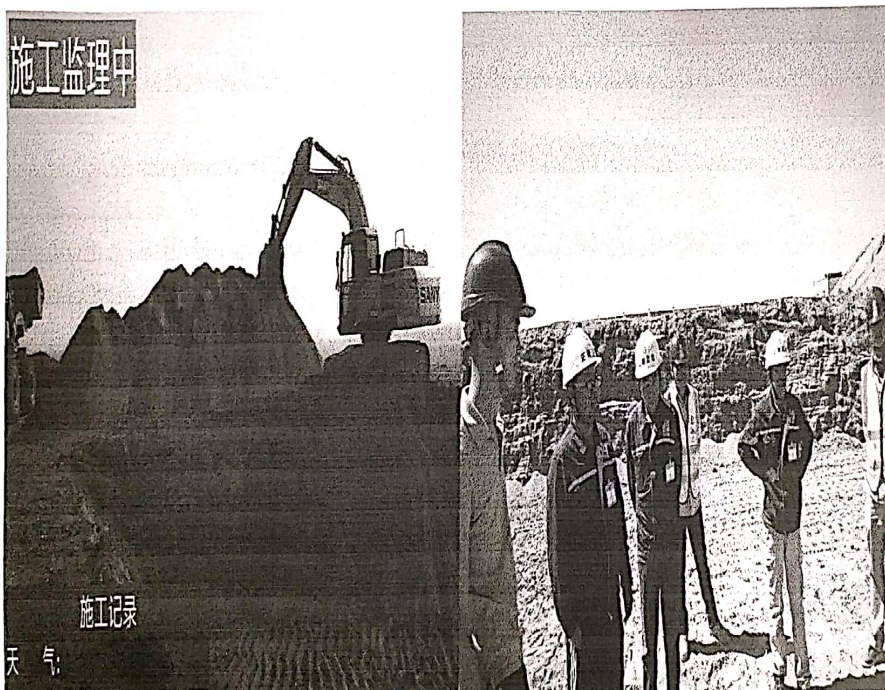
2019.07.29 综合楼基槽土方开挖

2019.07.30 综合楼地槽设计、勘察、  
施工、建设、监理五方验收

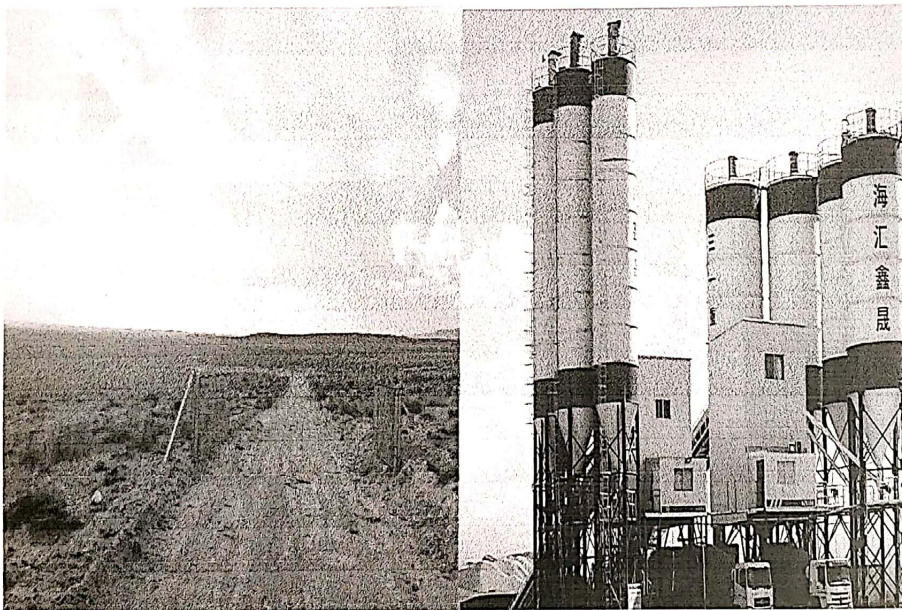
2019.08.02 进出车辆未随车辆进出随时  
关闭移动门

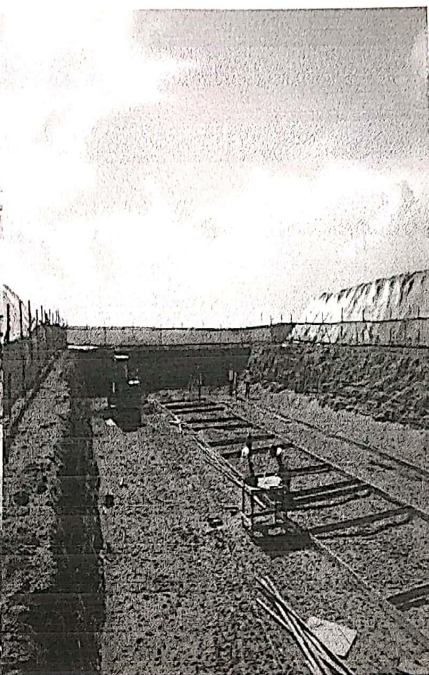
2019.08.02 升压站综合楼地基清槽垫层  
支模

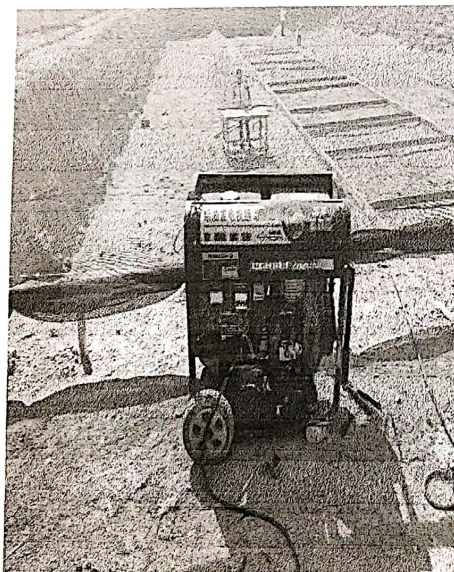
2019.08.02 现场发电机随处乱放，没有  
安全保护措施

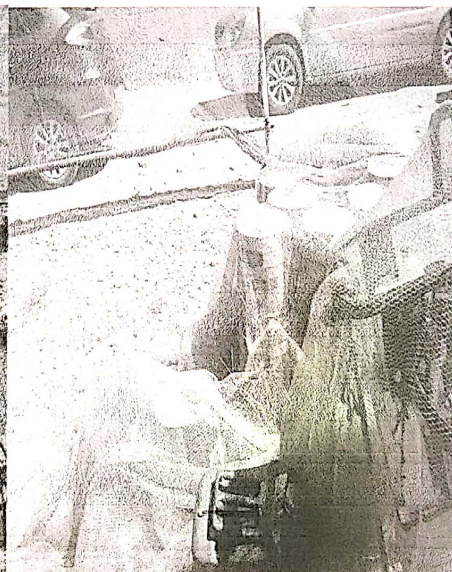
2019.08.03 现场油漆与柴油放在一起，  
存在安全隐患

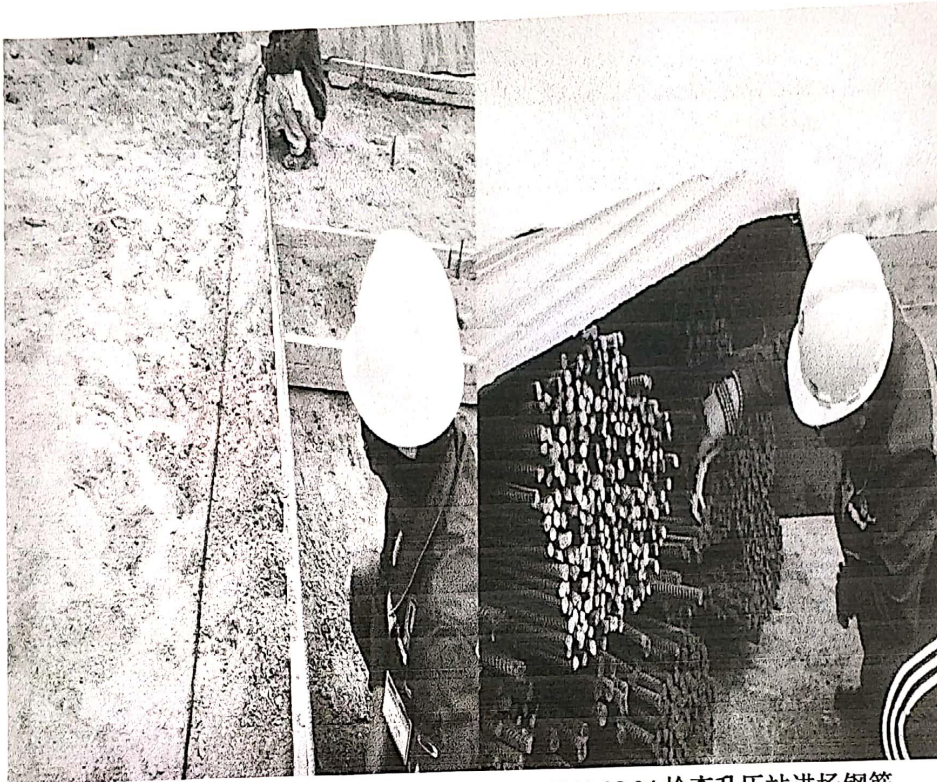
2019.08.04 验收综合楼基础垫层模板

2019.08.04 检查升压站进场钢筋

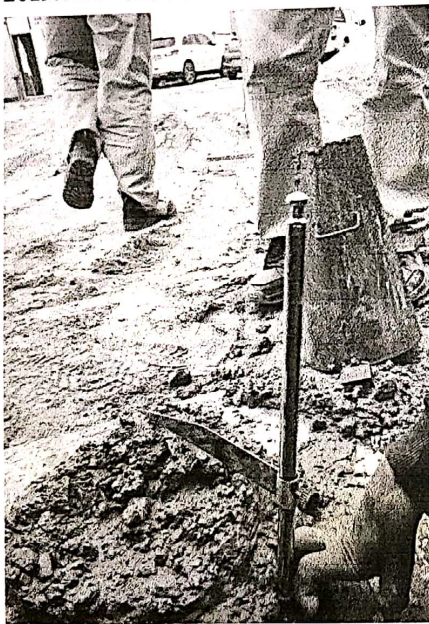
2019.08.04 混凝土塌落度检查
