南京拜腾汽车一期 15MWp 分布式光伏发电项目

## 监 理 周 报

### 第 3 期

编 制 时 间：2019.06.29

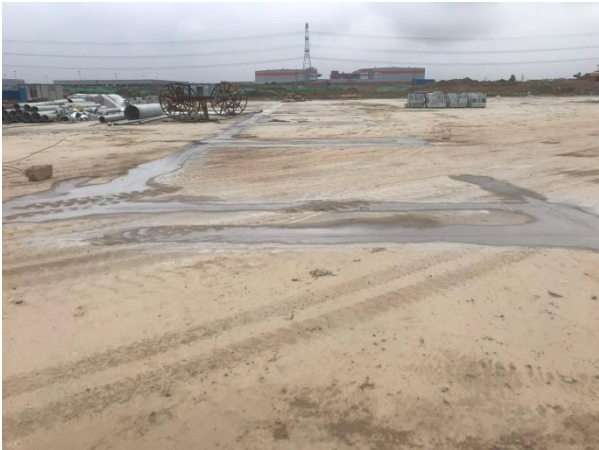
| 文字描述 | 混凝土路面开始切割 | |

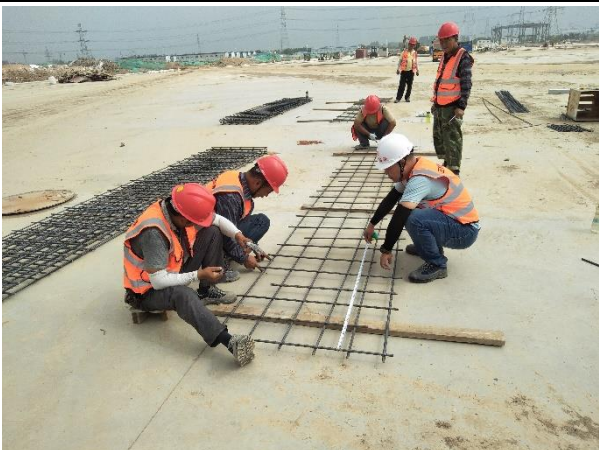
1、6月27日检查钢筋网片制作实测间距5格1080mm与图纸偏差80mm，已要求增加整改，个别钢筋（横向）长度偏差较大，要求更换。已形成《监理检查记录表 JXM13-NJBT-002》，6月28日复检已满足图纸设计要求。

| 文字描述 | 钢筋网片间距检查 偏差交大实测 5 格 1080mm | |

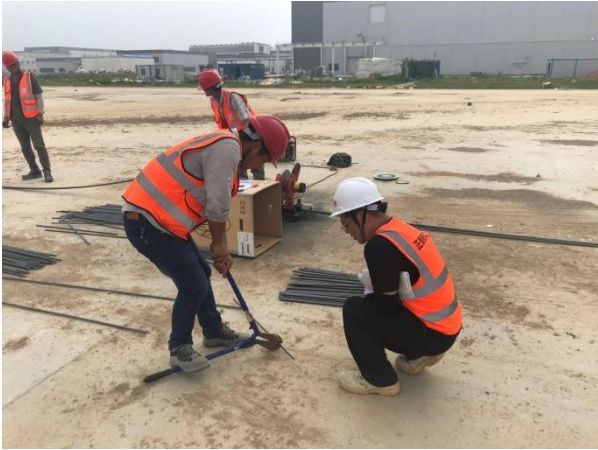
| 文字描述 | 进场钢筋见证取样 6.26 批次 | 车棚区域地面试切割 |

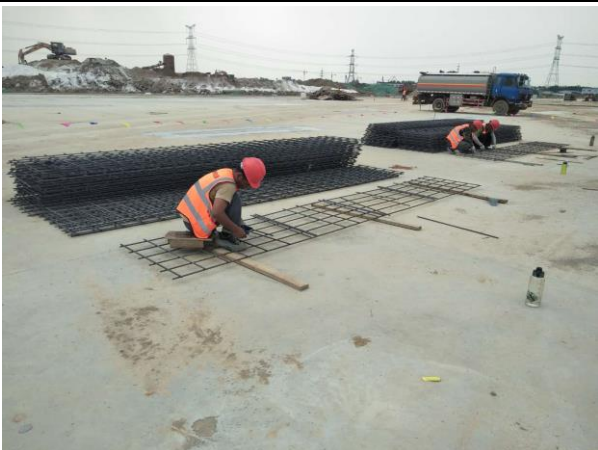
| 文字描述 | 基础网片制作 | |

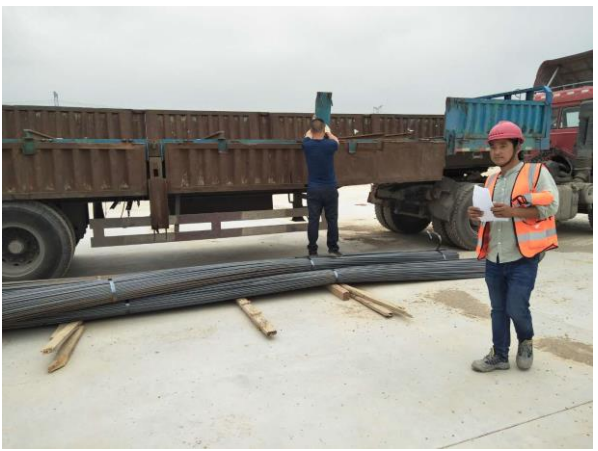
2、6月26日现场巡视发现钢筋送货司机安全防护未穿戴，已要求施工方及时补齐穿戴。已形成《监理检查记录表 JXM13-NJBT-001》。

| 文字描述 | 外来运输车辆驾驶员无劳保用具 | 现场施工人员劳保用品穿戴不符合要求 |

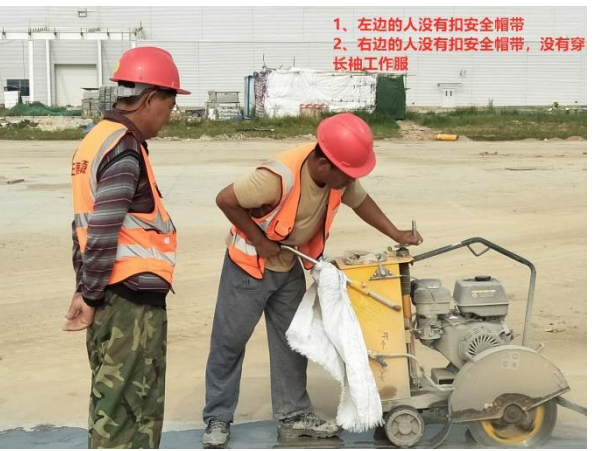
3、6月27日现场巡视发现施工人员有安全帽帽绳不系，外露手臂现象。已要求施工方已立即进行了整改。

| 图片 | | <br>1、左边的人没有扣安全带<br>2、右边的人没有扣安全带，没有穿长袖工作服 |

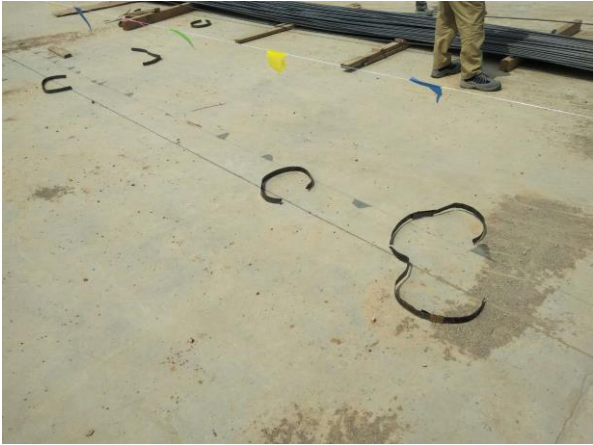
4、6月28日现场巡视发现钢筋网片制作场地中残留几根带有尖角的包装钢带，已要求施工方可能造成意外伤害的施工垃圾必须立即进行清理。施工单位已立即进行了整改。

| 文字描述 | 现场残留施工垃圾 | |
