南京拜腾汽车一期 15MWp 分布式光伏发电项目

## 监 理 周 报

第 7 期

编 制 时 间：2019.07.27

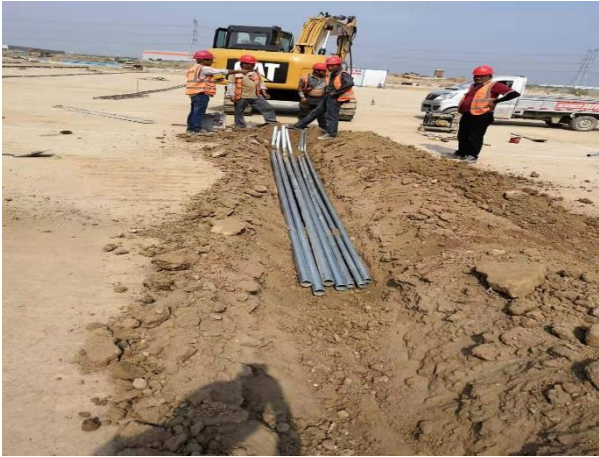
| 文字描述 | 西区基础电缆埋管 | 员工车棚基础垫层浇筑 |

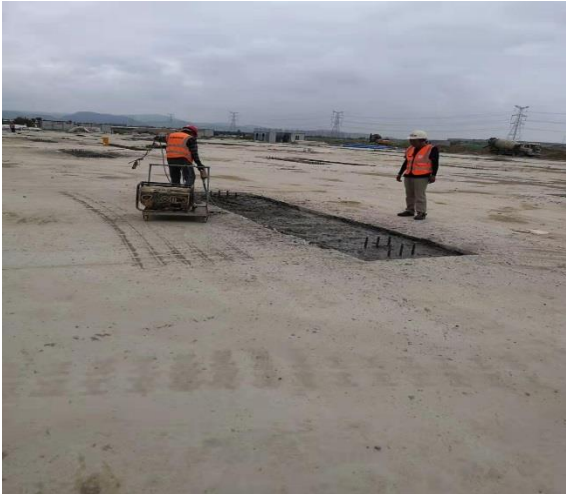
| 文字描述 | 西区车棚混凝土浇筑旁站 | 西区车棚混凝土浇筑 |

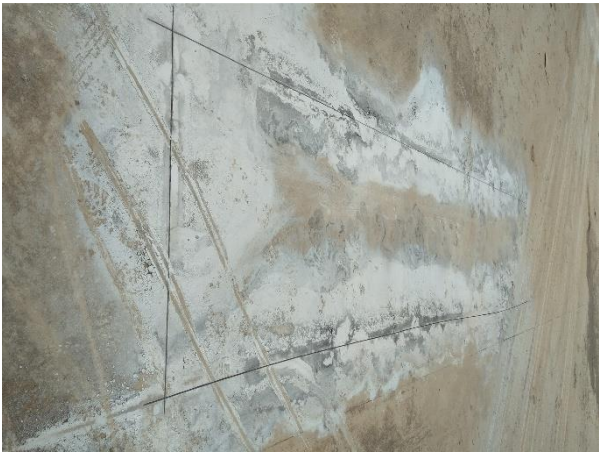
| 文字描述 | 地面切割不直 | 地面切割线弯曲处已修正 |

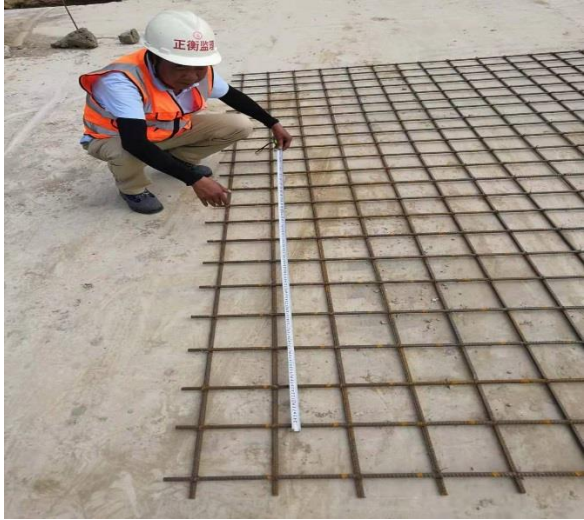
| 文字描述 | 员工车棚底板钢筋检查 | 接地扁钢防腐检查 |
