吴桥景博 1.817MWp 屋顶分布式光伏发电项目

## 监 理 周 报

第 01 期

编 制 时 间：2019.10.19

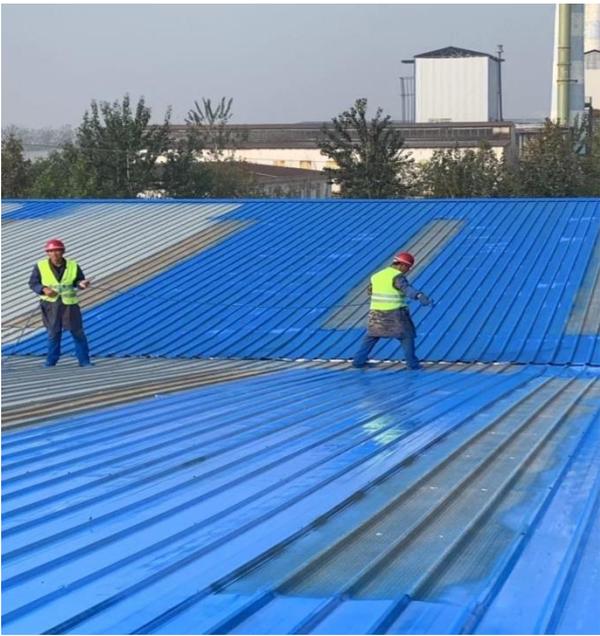
文字描述	屋面防腐处理	
------	--------	--
