陕西正泰电缆有限公司二期 3.48MWp 屋顶分布式光伏发电项目

## 监 理 周 报

第 12 期

编 制 时 间：2019.10.04

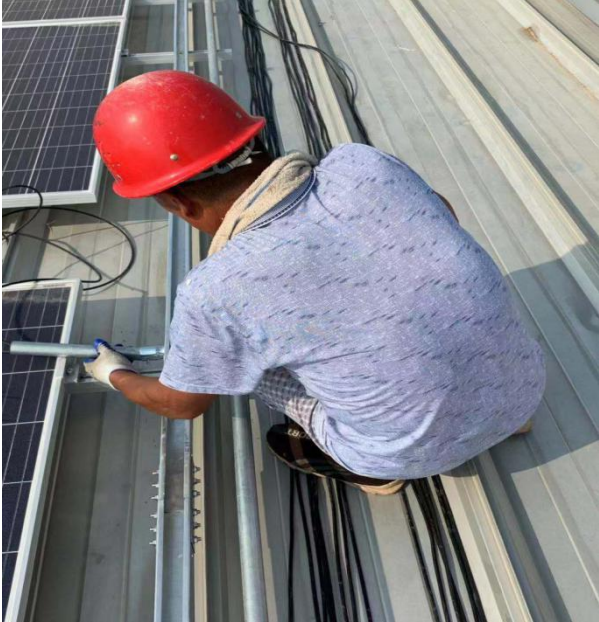
| 文字描述 | 光伏线缆穿管 | 汇流箱接线 |

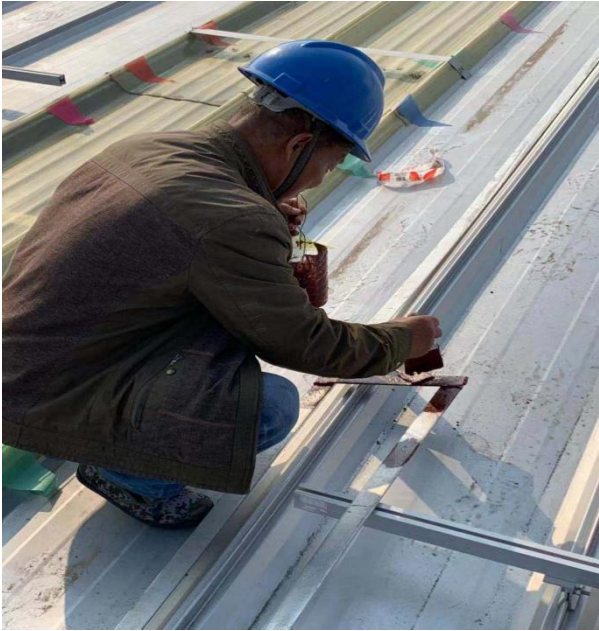
| 文字描述 | 接地扁铁焊接处刷漆 | 逆变器接线 |

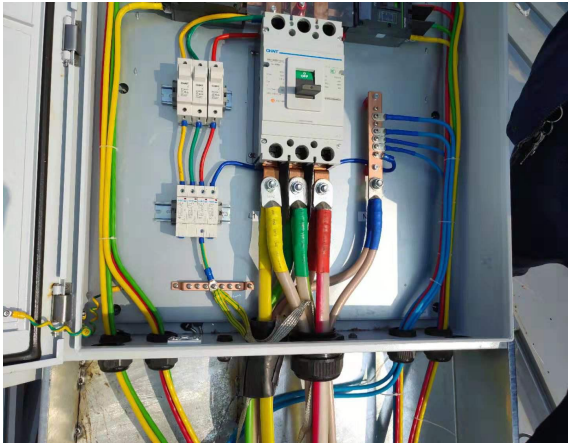
| 序号 | 检查验收内容 | 具体内容 | 对应形成文件名称 |
|---|---|---|---|
| | | 汇流箱穿线孔洞未做防火封堵 | |

| 文字描述 | 汇流箱穿线孔洞未做防火封堵 | 汇流箱柜体未做接地 |

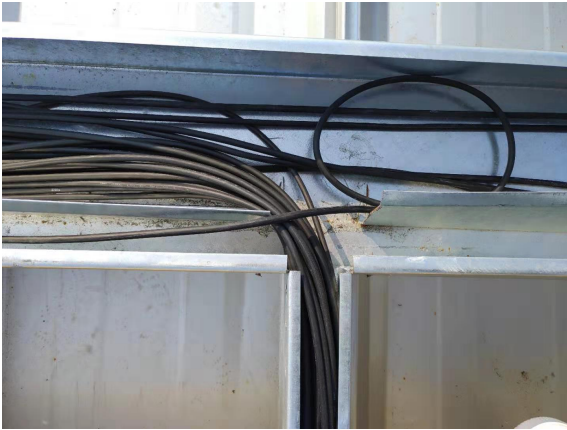
| 序号 | 检查验收内容 | 具体内容 | 对应形成文件名称 |
|---|---|---|---|
| | | 桥架电缆弯头处未做防护 | |

| 文字描述 | 桥架内电缆弯头处未做防护 | 接地扁铁焊接处未做防腐处理 |

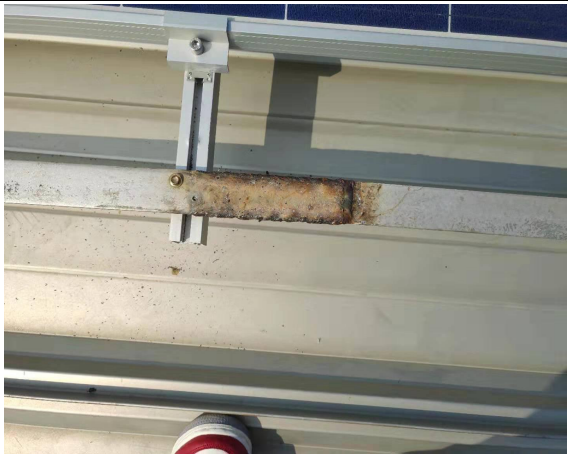
| 序号 | 检查验收内容 | 具体内容 | 对应形成文件名称 |
|---|---|---|---|
| 3 | 施工质量检查记录 | 接地扁铁焊接处未做防锈处理 | 监理检查记录表 |
