新乡达新源 3.9MW 分布式光伏发电项目

## 监 理 周 报

第 19 期

编 制 时 间：2019.11.24

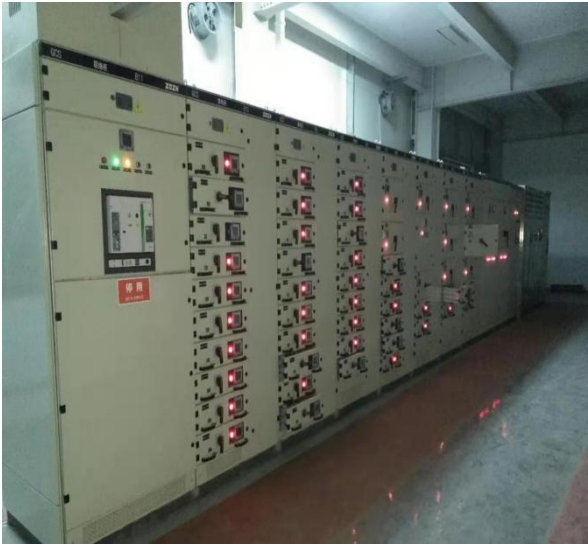
| 文字描述 | 勘察二期配电柜 | 整理电缆 |

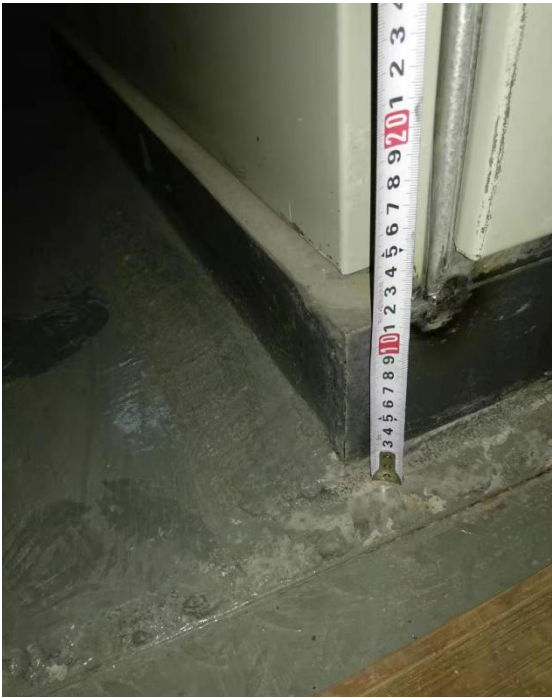
| 文字描述 | 勘察测量配电柜离地高度 | 勘察北配电柜内部 |
