新乡达新源 3.9MW 分布式光伏发电项目

## 监 理 周 报

第 20 期

编 制 时 间：2019.11.30

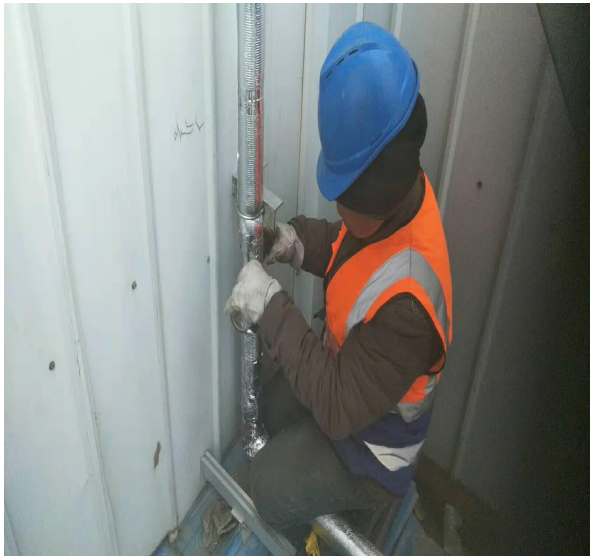
| 文字描述 | 一期安装清洗系统 | 一期逆变器，汇流箱封堵 |

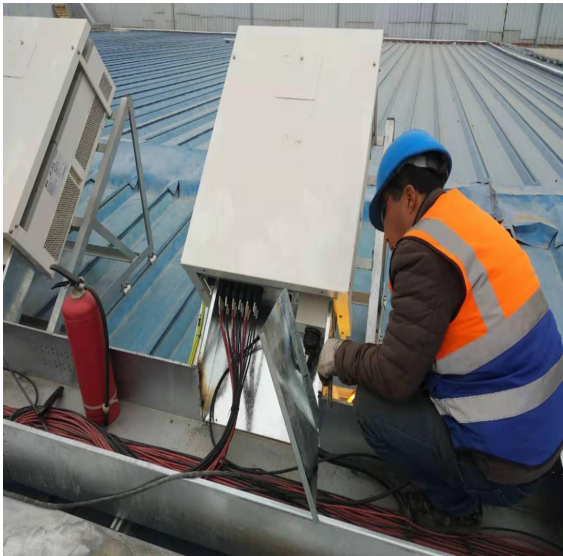
1 1, 4 号屋面逆变器, 汇流箱个别封堵不到位。

- 1、一期 1，4 号逆变器，汇流箱封堵。
- 2、二期导轨进场。
- 3、导轨吊装至 2 号屋面。

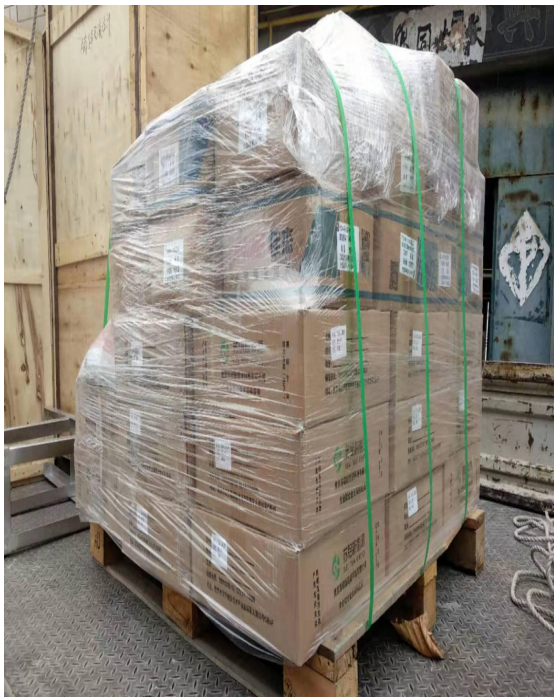
| 文字描述 | 二期 4 号屋面夹具材料进场 | 二期 2 号屋面导轨进场并吊装 |
