新乡达新源 3.9MW 分布式光伏发电项目

## 监 理 周 报

第 23 期

编 制 时 间：2019.12.22

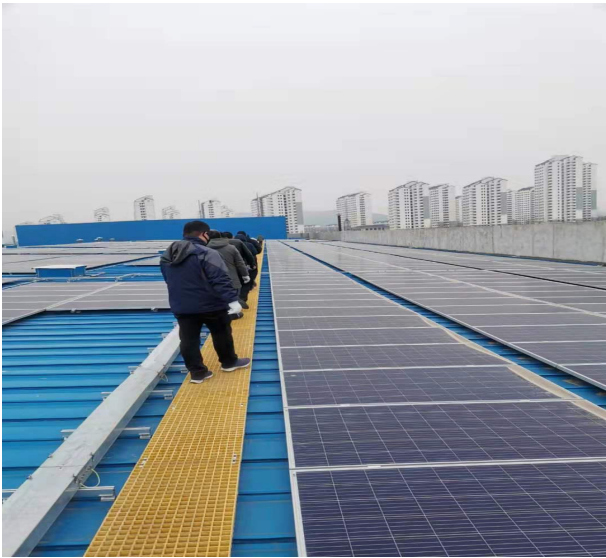
| 文字描述 | 一期初验检查 1 号屋面 | 一期初验检查 1 号屋面下桥架处 |

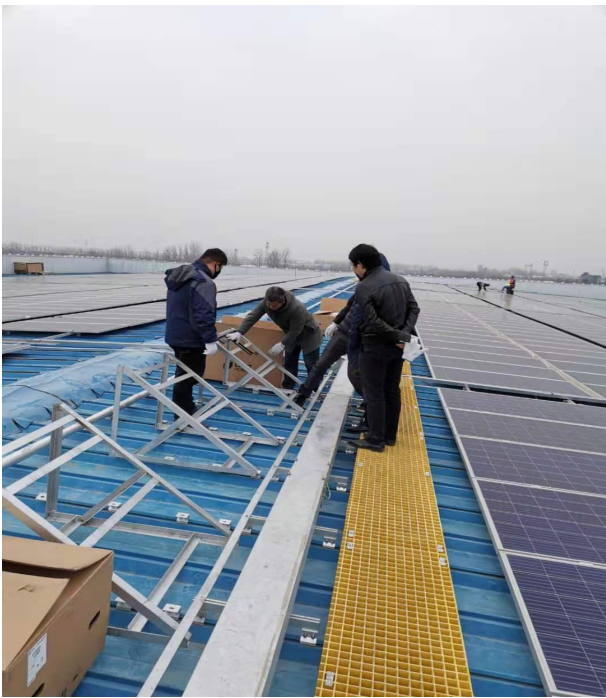
| 文字描述 | 初验检查一期 4 号屋面 | 初验检查一期配电室并网柜 |

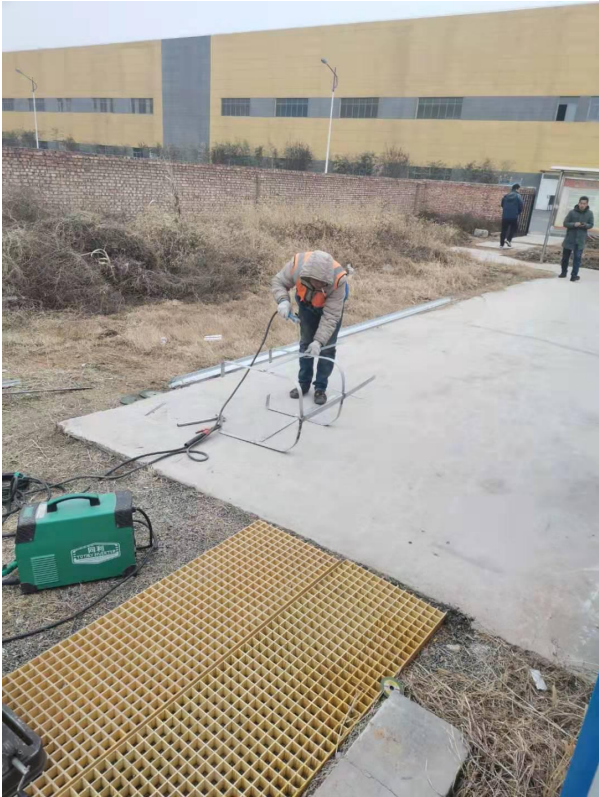
| 文字描述 | 焊接爬梯防护栏时未佩戴护目镜 | |
