新乡达新源 3.9MW 分布式光伏发电项目

## 监 理 周 报

第 24 期

编 制 时 间：2019.12.29

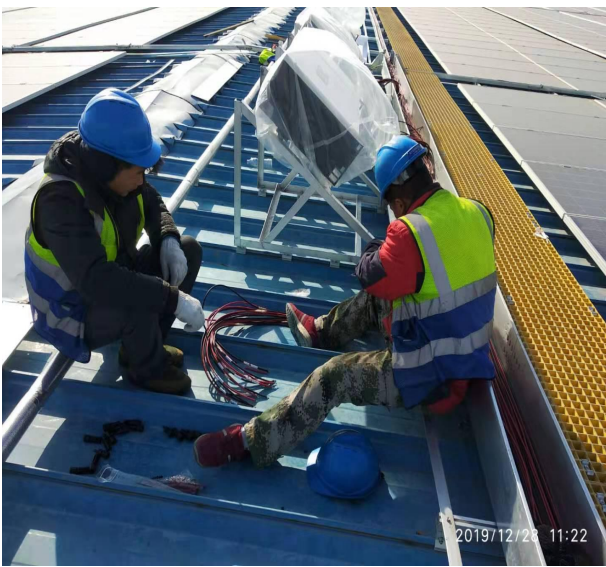
| 文字描述 | 二期 4 号屋面 MC4 接头压接 | 二期 4 号屋面组件分散 |

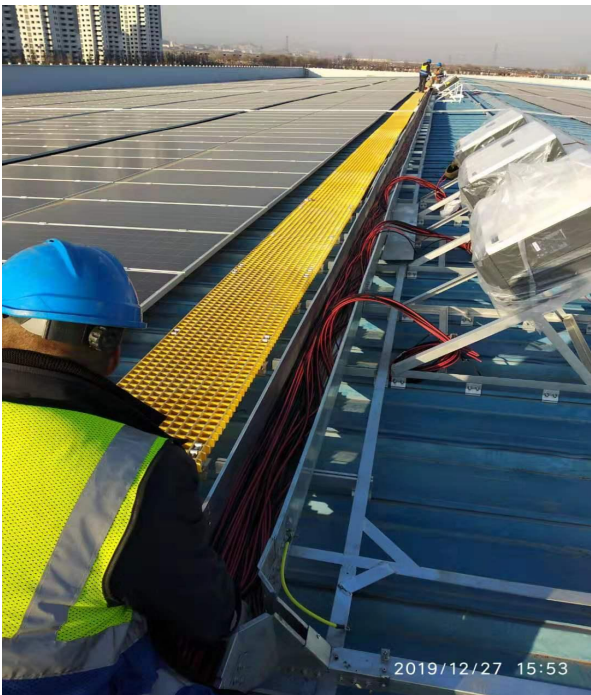
| 文字描述 | 二期 4 号屋面直流电缆敷设 | 二期 4 号屋面组件安装 |

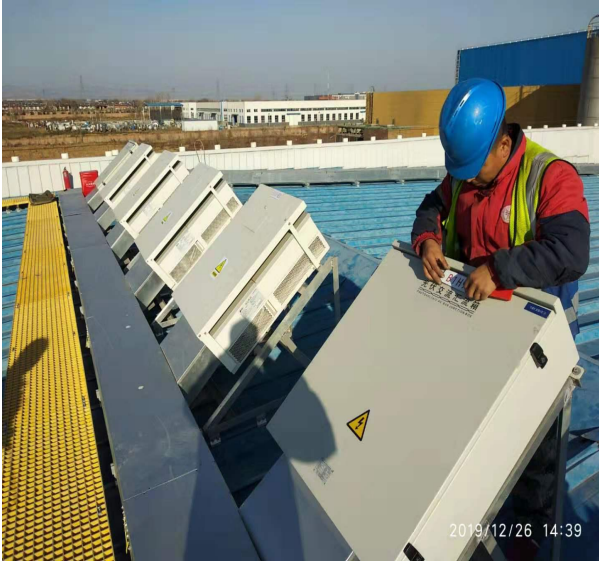
| 文字描述 | 一期 4 号屋面逆变器贴牌 | 一期配电室并网柜贴牌 |
