新乡达新源 3.9MW 分布式光伏发电项目

## 监 理 周 报

第 30 期

编 制 时 间：2020. 4. 26

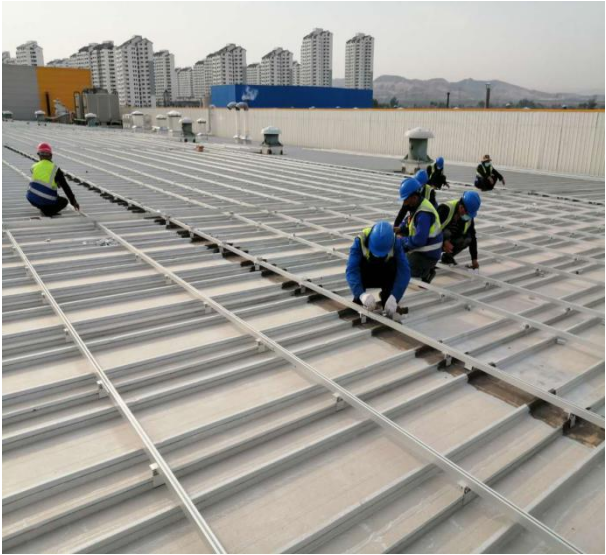
| 文字描述 | 二期 2 号屋面导轨全部安装完成 | 二期 2 号屋面逆变器支架安装固定 |

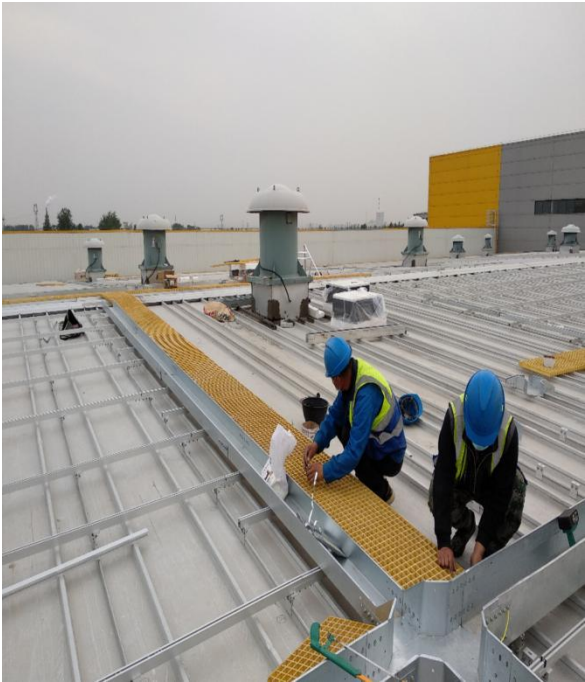
| 文字描述 | 二期 2 号屋面格栅板铺设安装 | 二期 2 号屋面主桥架安装连接 |

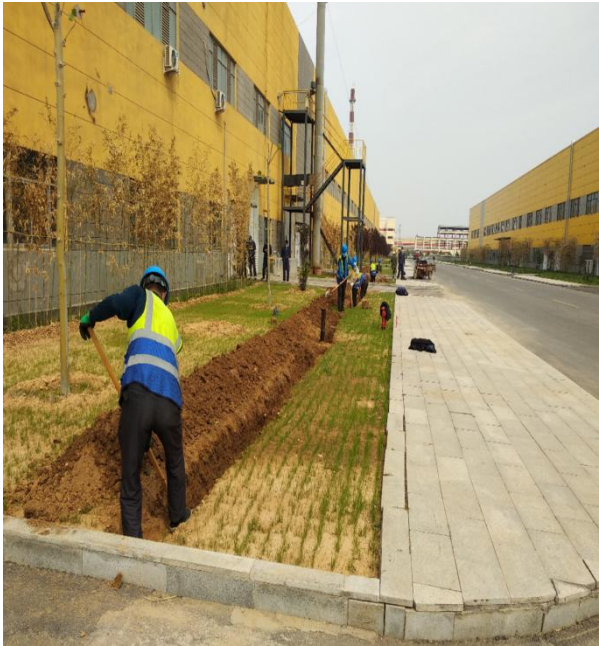
| 文字描述 | 二期电缆沟开挖 | |
