新乡达新源 3.9MW 分布式光伏发电项目(一期 1.9MW)

## 监 理 周 报

第 13 期

常州正衡电力工程监理有限公司

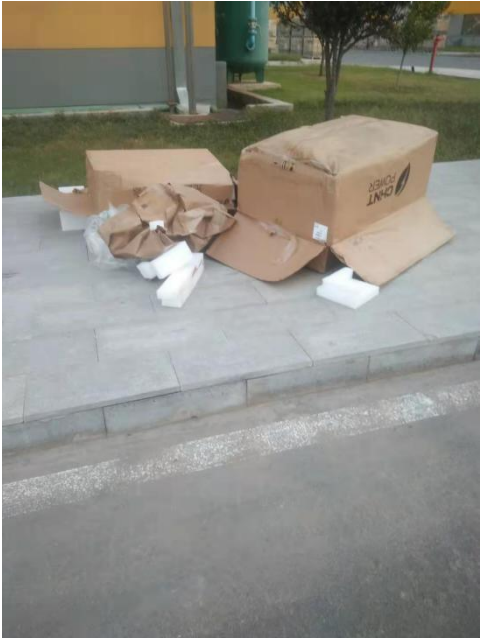
| 文字描述 | 施工垃圾未及时处理 | |
