新乡达新源 3.9MW 分布式光伏发电项目(一期 1.9MW)

## 监 理 周 报

第 16 期

新乡达新源 3.9MW 分布式光伏发电项目（一期 1.9MW）

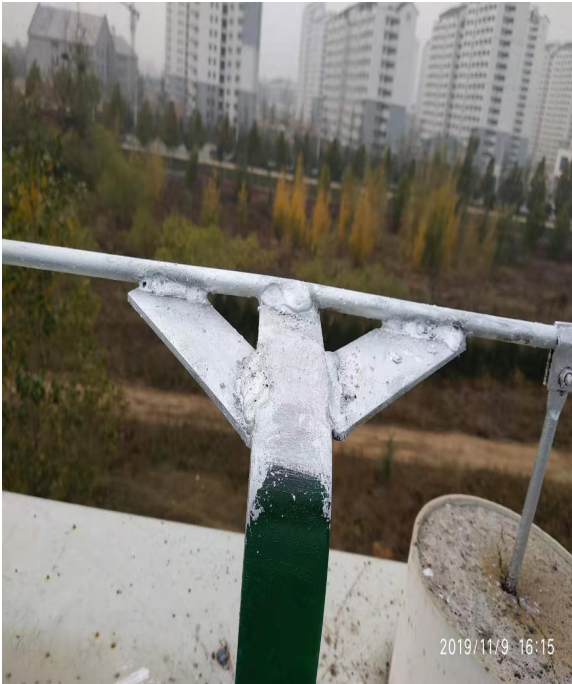
| 文字描述 | 接地扁铁做防锈处理 | 逆变器，汇流箱接地连接 |

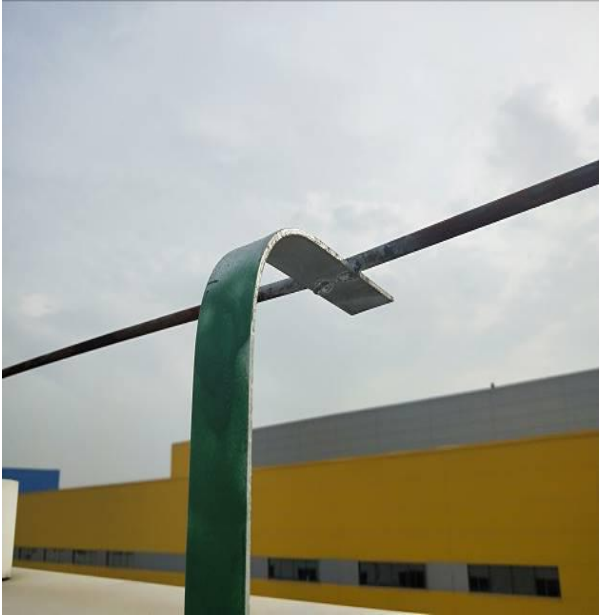
| 文字描述 | 接地扁铁搭接面积不足 | 汇流箱内部电缆部分有破皮 |
