新乡达新源 3.9MW 分布式光伏发电项目(一期 1.9MW)

## 监 理 周 报

第 18 期

编 制 时 间：2019.11.17

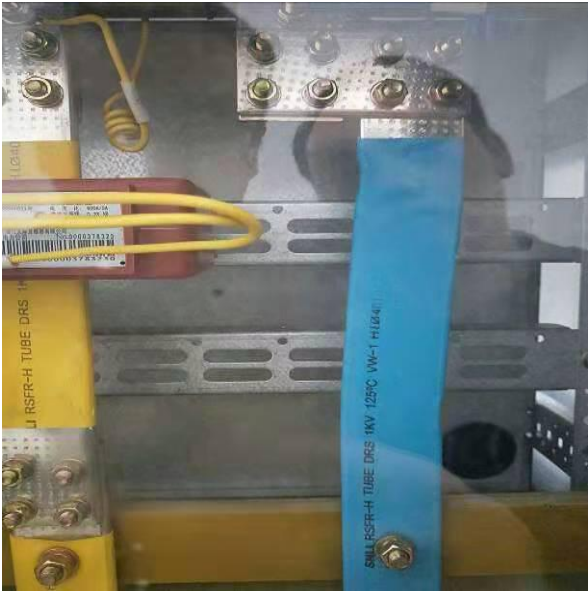
| 文字描述 | 整改并网柜内个别零排有弯曲现象问题 | 整改汇流箱内未做接地引出与接地网连接 |

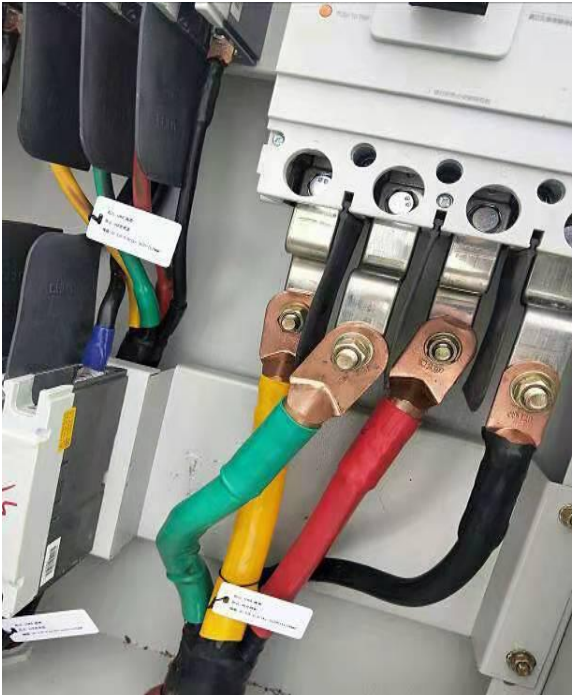
| 文字描述 | 整改汇流箱内部分电缆弯度偏大问题 | 逆变器，汇流箱接地连接完成 |

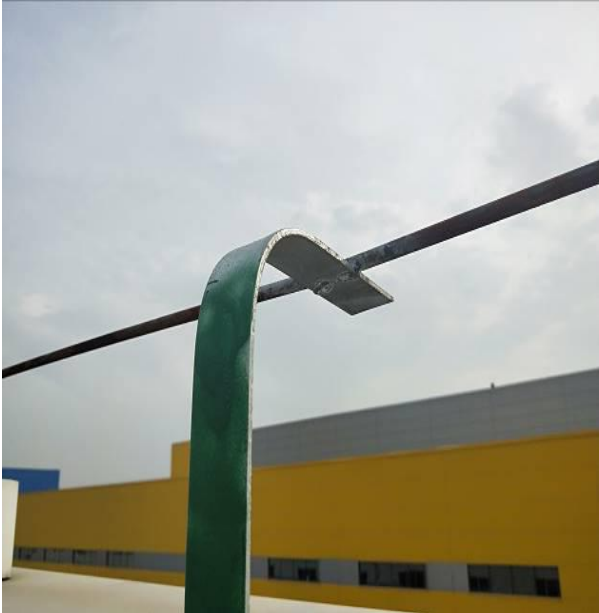
| 文字描述 | 接地扁铁搭接面积不足 | 汇流箱内部电缆部分有破皮 |
