新乡达新源 3.9MW 分布式光伏发电项目(一期 1.9MW)

## 监 理 周 报

第 6 期

常州正衡电力工程监理有限公司

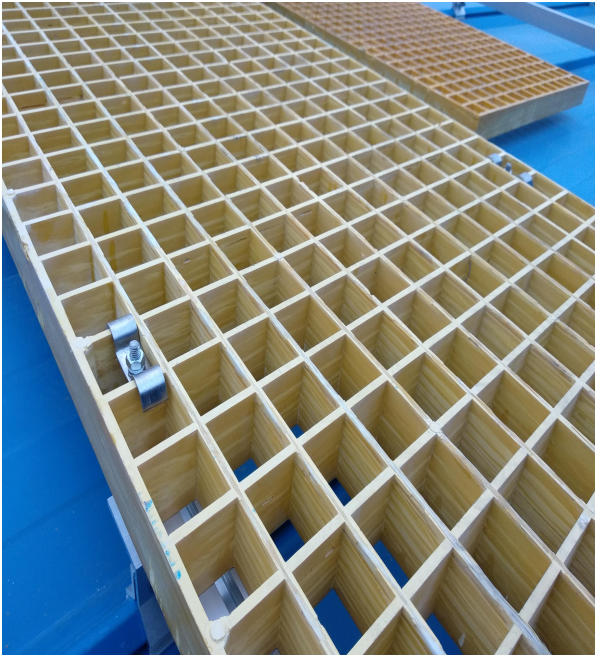
| 文字描述 | 1 号厂房屋面安装检修通道 | 1 号厂房安装桥架 |

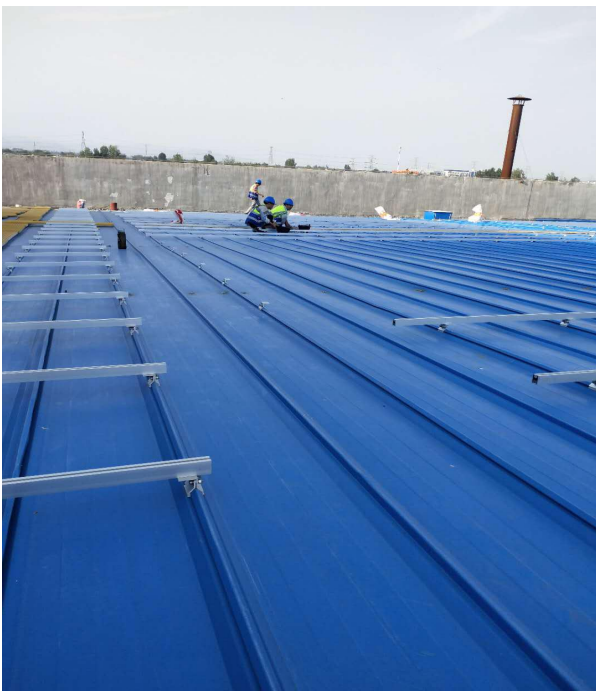
| 文字描述 | 1 号厂房桥架夹具安装 | 1 号厂房安全通道夹具安装 |

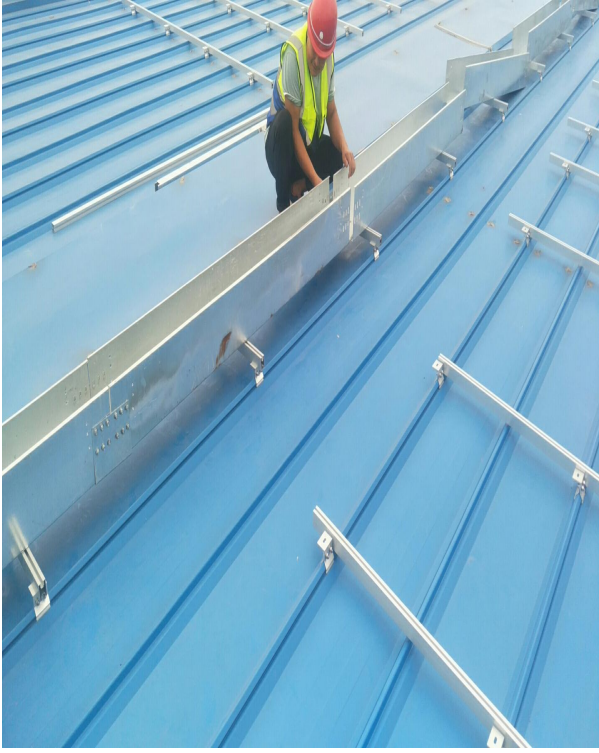
- 1、1号施工屋面一节桥架表面有锈点。
- 2、1号施工屋面个别检修通道夹具未紧固。

| 文字描述 | 1 号厂房个别桥架有锈点 | 1 号厂房屋面垃圾清理 |
