新乡达新源 3.9MW 分布式光伏发电项目(一期 1.9MW)

## 监 理 周 报

第 12 期

编 制 时 间：2019.10.06

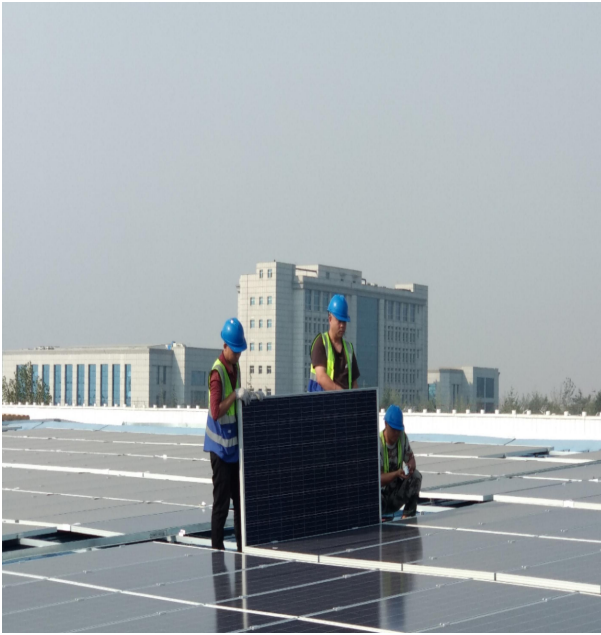
| 文字描述 | 1 号屋面搬运组件 | 1 号屋面安装组件 |

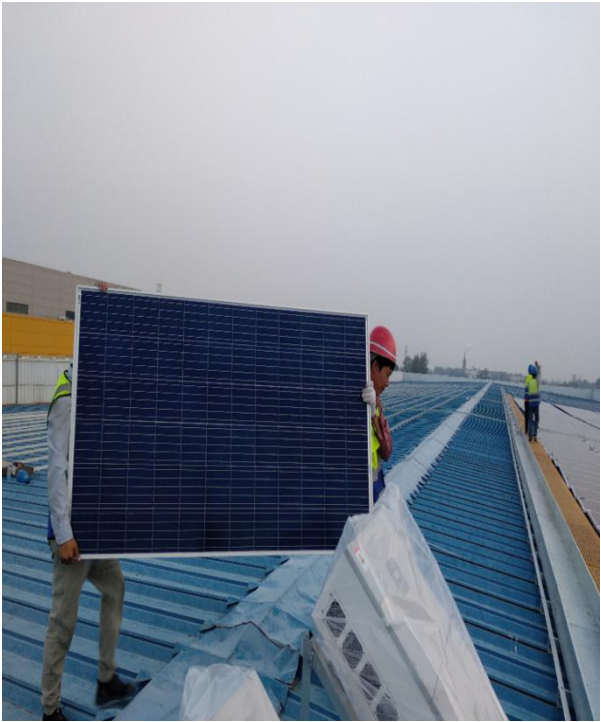
| 文字描述 | 4 号屋面两人搬运分散 | 4 号屋面安装组件 |

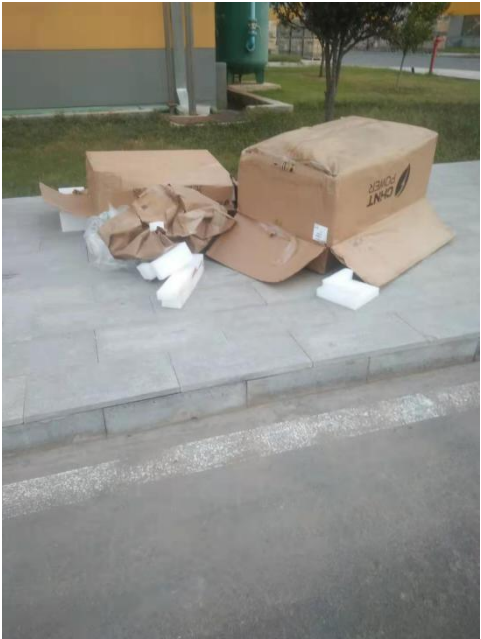
| 文字描述 | 施工垃圾未及时处理 | |
