新乡达新源 3.9MW 分布式光伏发电项目(一期 1.9MW)

## 监 理 周 报

第 9 期

常州正衡电力工程监理有限公司

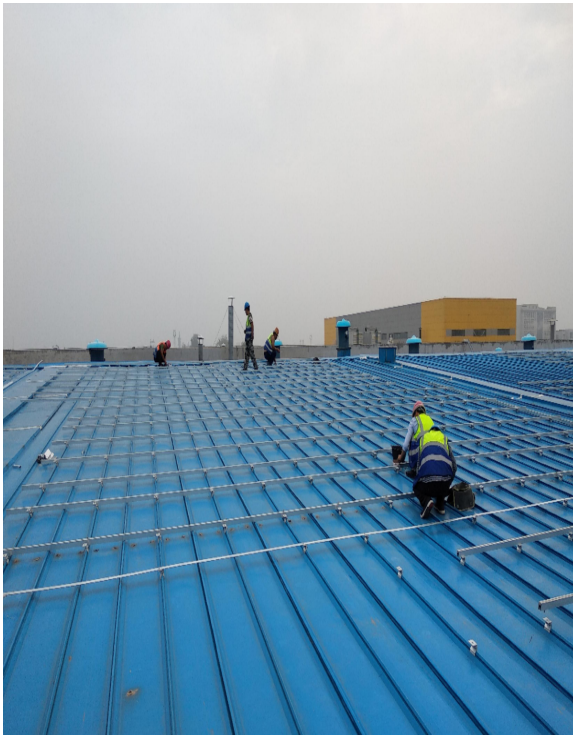
| 文字描述 | 逆变器进场 | 4号屋面防雷扁铁焊接 |

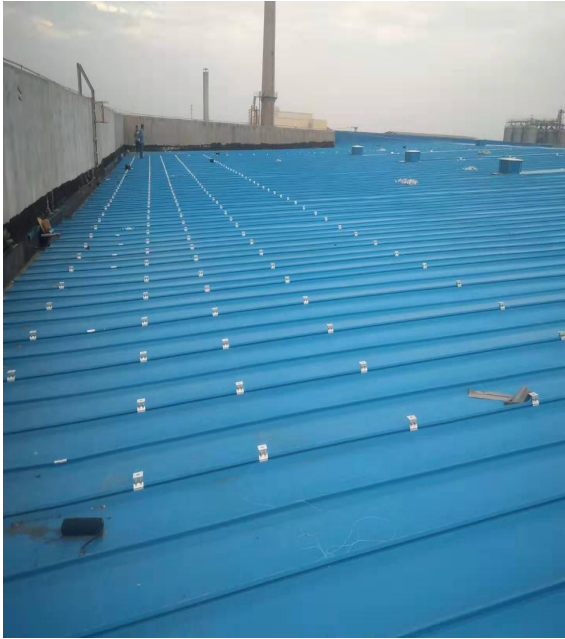
| 文字描述 | 施工人员未佩戴安全帽 | |
