福建莆田德信电子屋分布式光伏发电项目

# 监 理 周 报

编 制 时 间： 2019.09.01

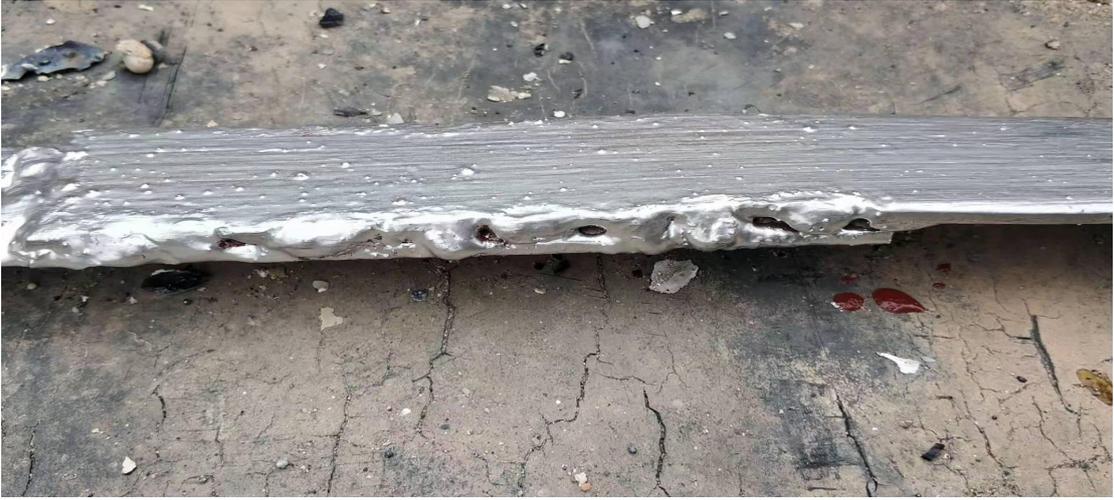
本周检查发现：电缆敷设不整齐、接地焊接焊缝不饱满、电缆头制作工艺较差，已发通知到007要求整改。

文字描述	接地焊接焊缝不饱满
------	-----------

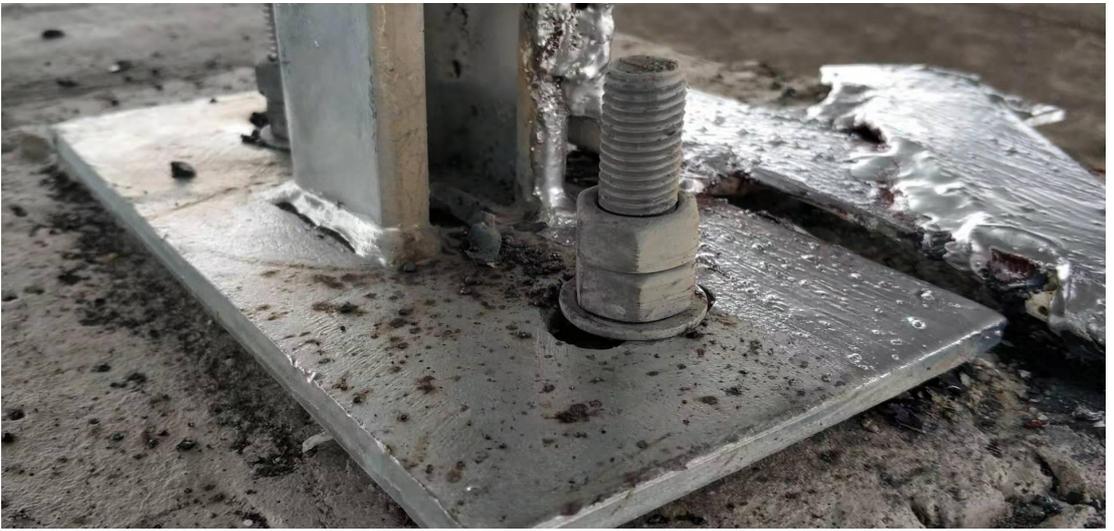
焊接后药渣未清理

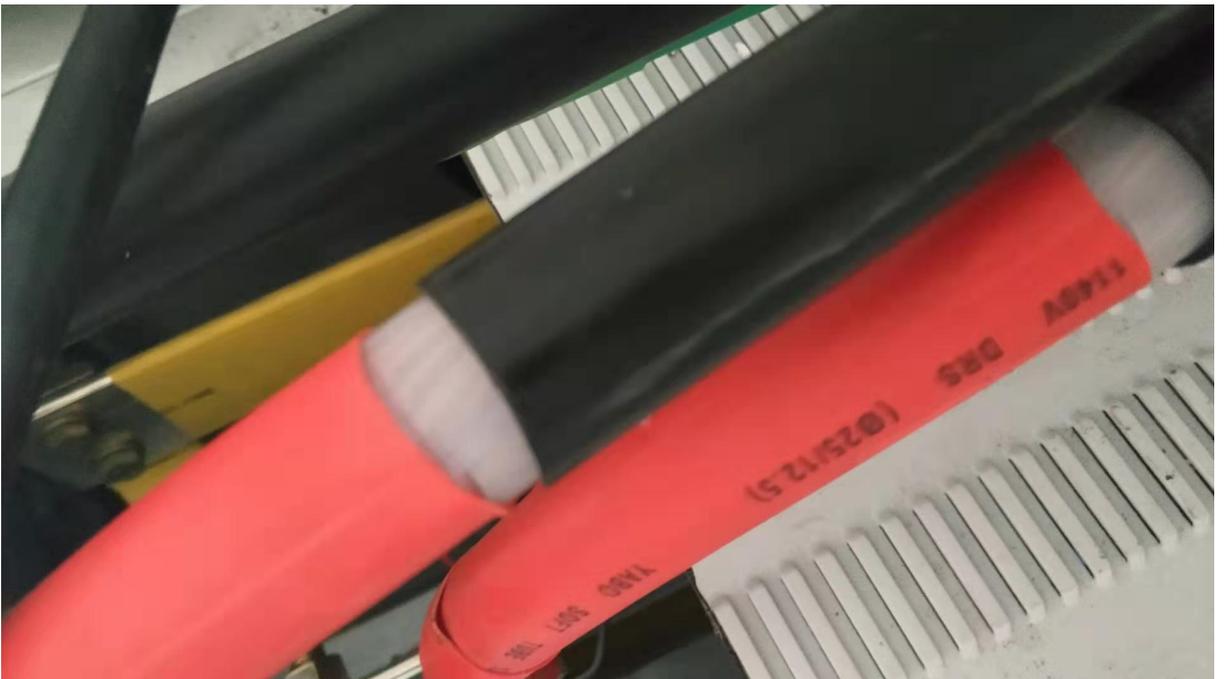
并网贵端电缆头制作不合格
