福建莆田德信电子屋分布式光伏发电项目

# 监 理 周 报

编 制 时 间： 2019.09.08

常州正衡电力工程监理有限公司

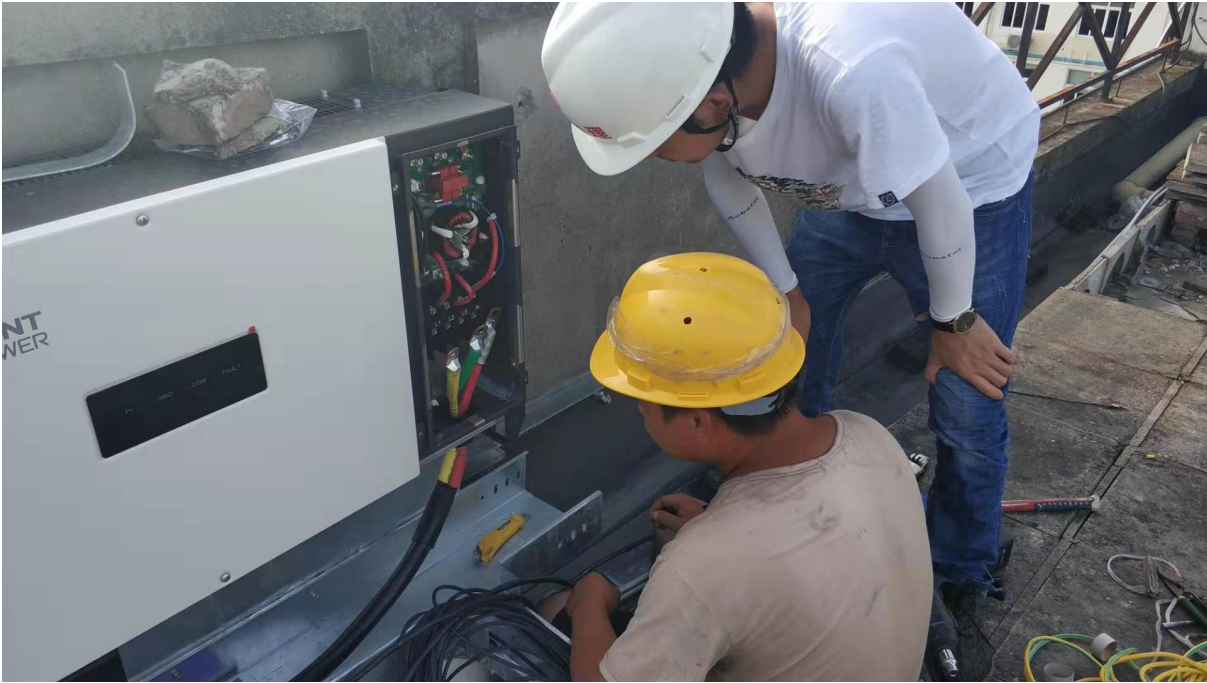
| 文字描述 | 逆变器电缆终端头制作 |

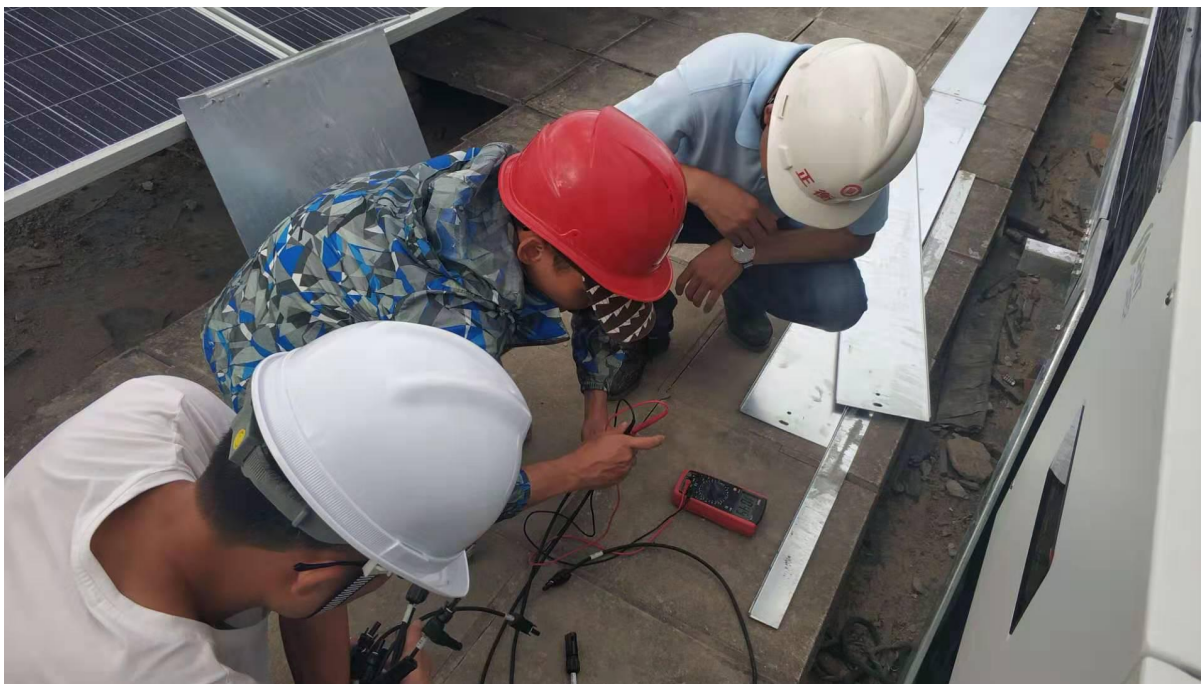
| 文字描述 | 组串电压测试 |

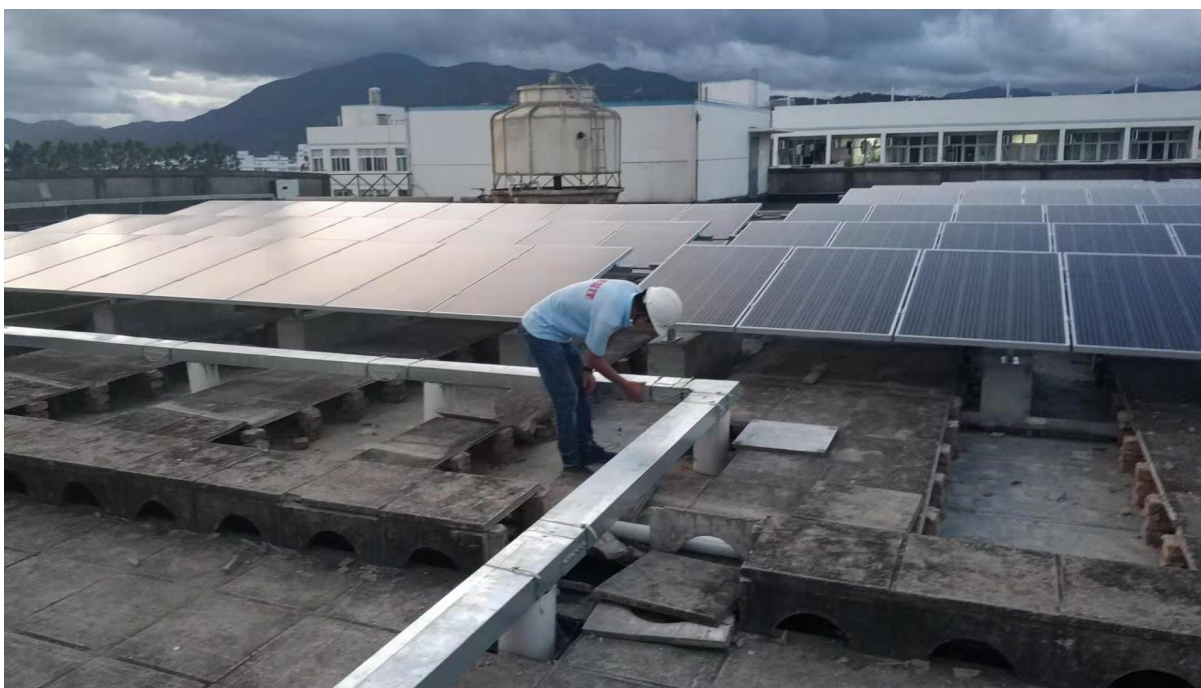
桥架安装检查

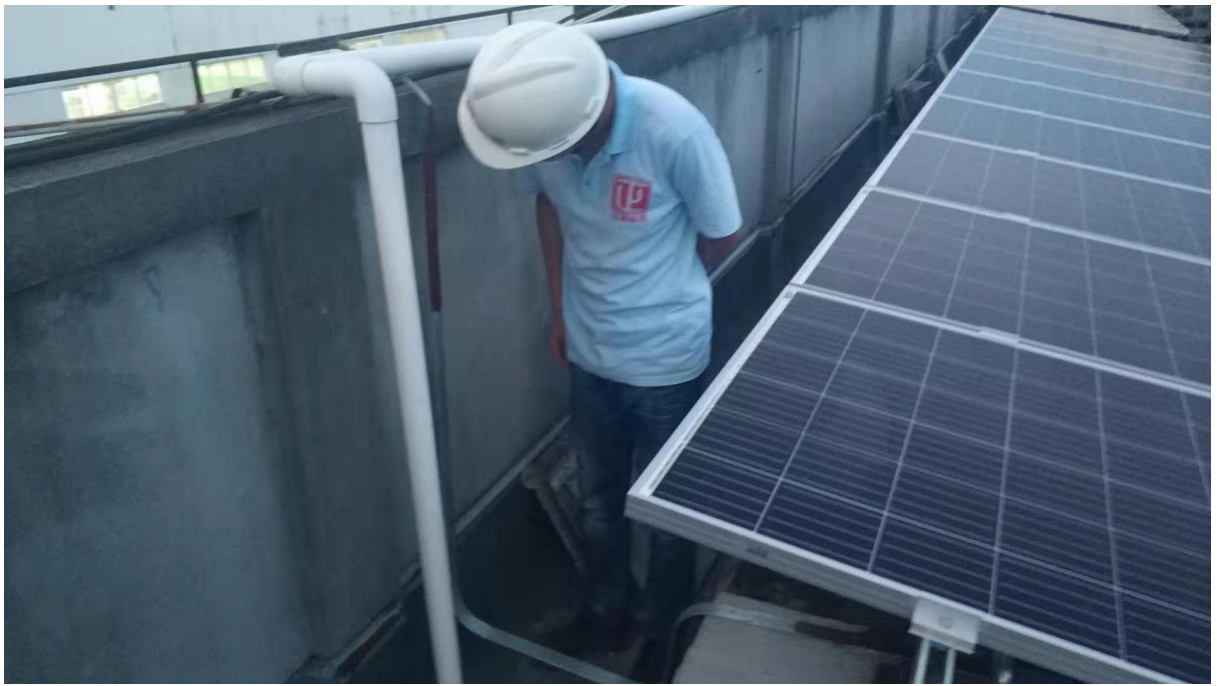
接地焊接检查

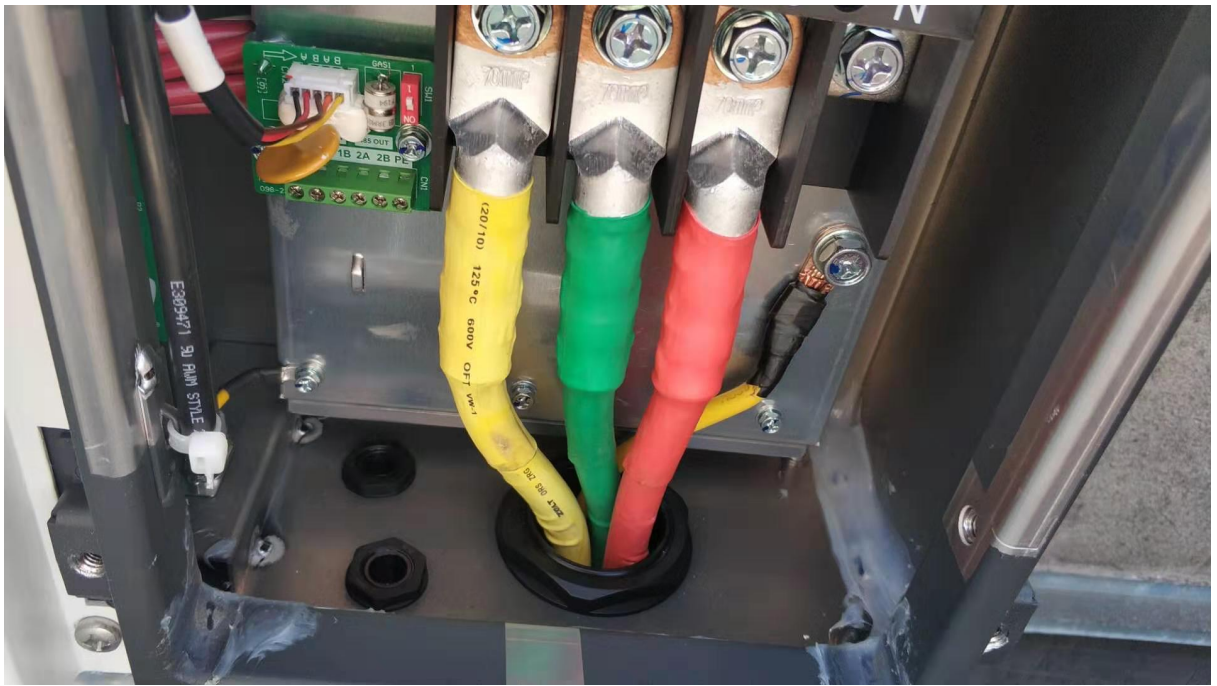
回流箱接线

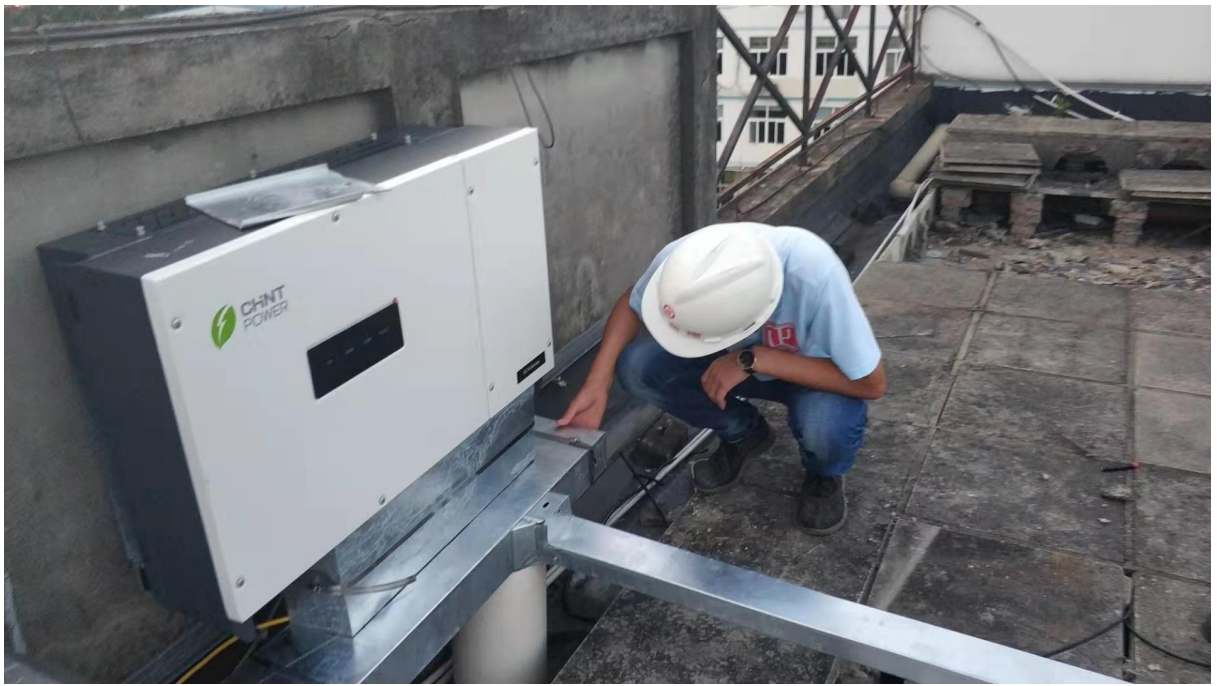
桥架盖板封堵

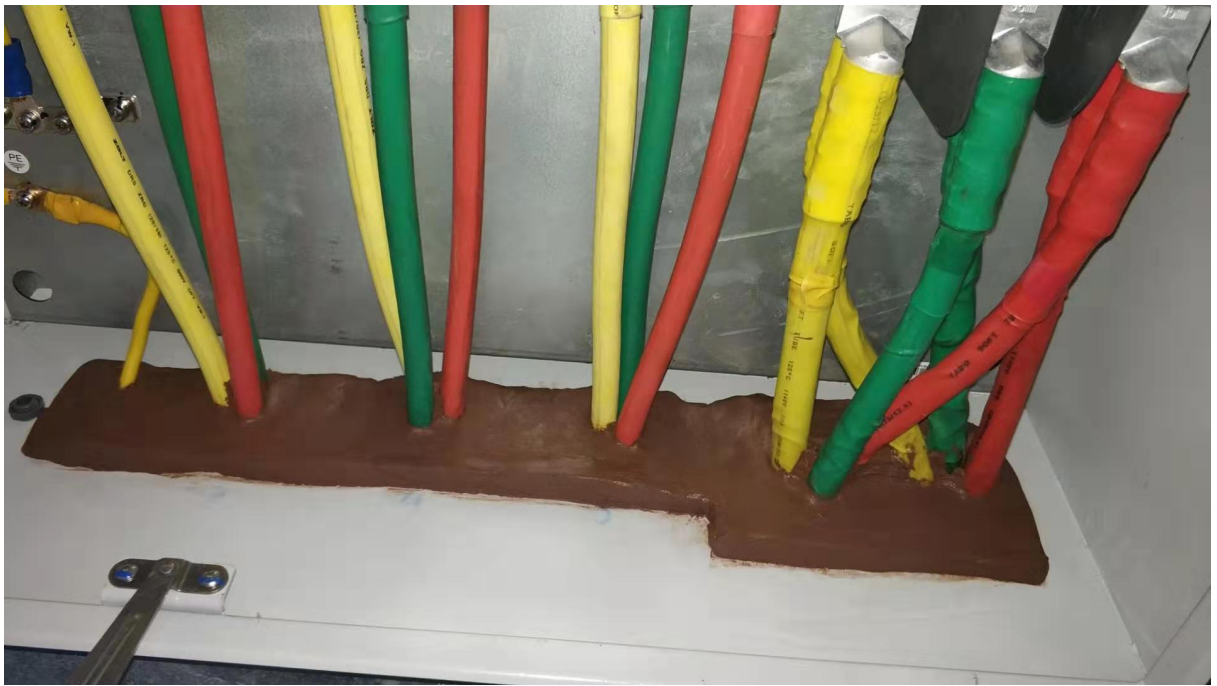
汇流箱进线口防火封堵
