福建莆田德信电子屋分布式光伏发电项目

监 理 周 报

编 制 时 间： 2019.09.15

常州正衡电力工程监理有限公司

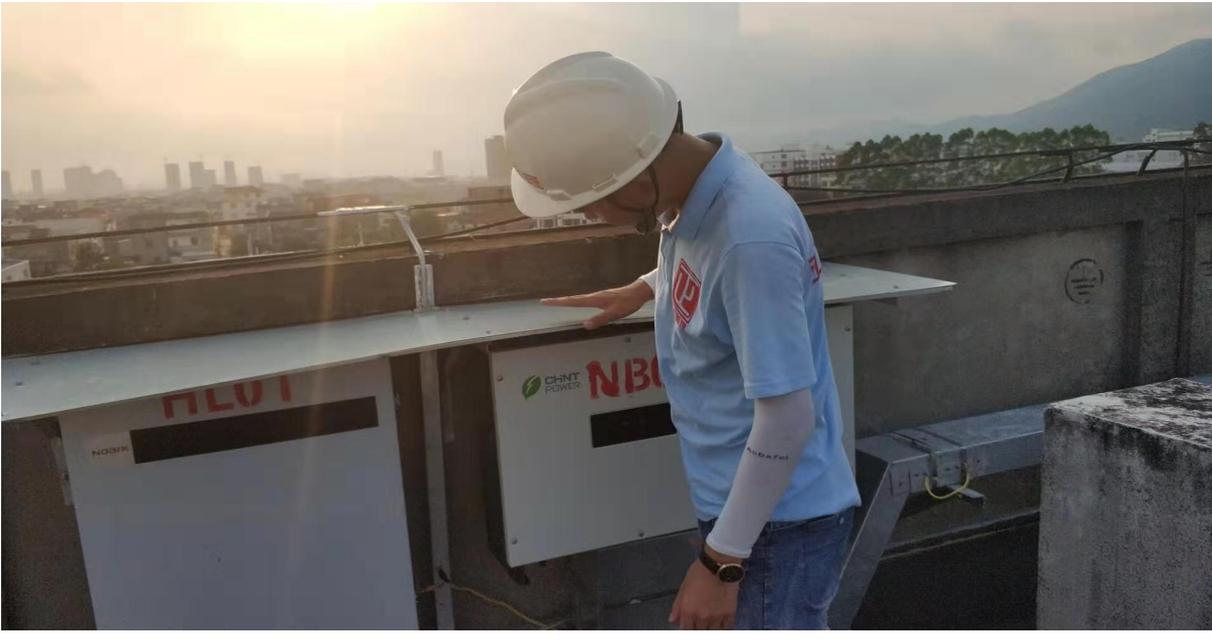
本周检查发现：汇流箱雨棚制作不规范，以发通知单009要求整改。

文字描述	逆变器、汇流箱雨棚制作
图片

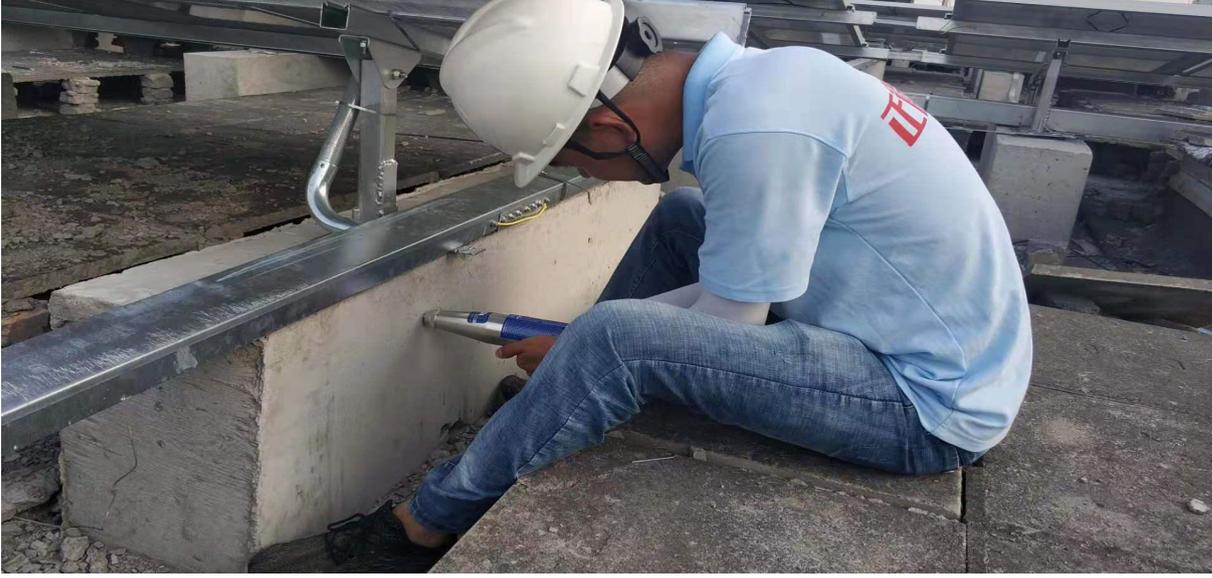
文字描述	条形快强度回弹测试
图片

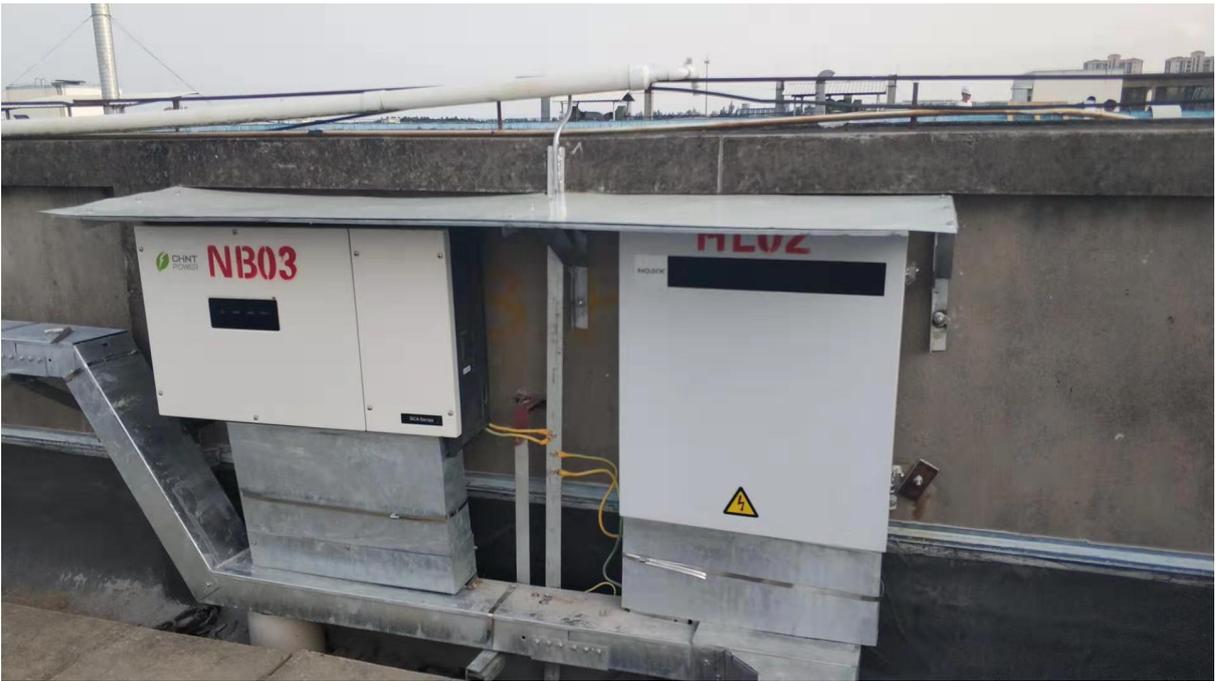
逆变器、汇流箱安装成品

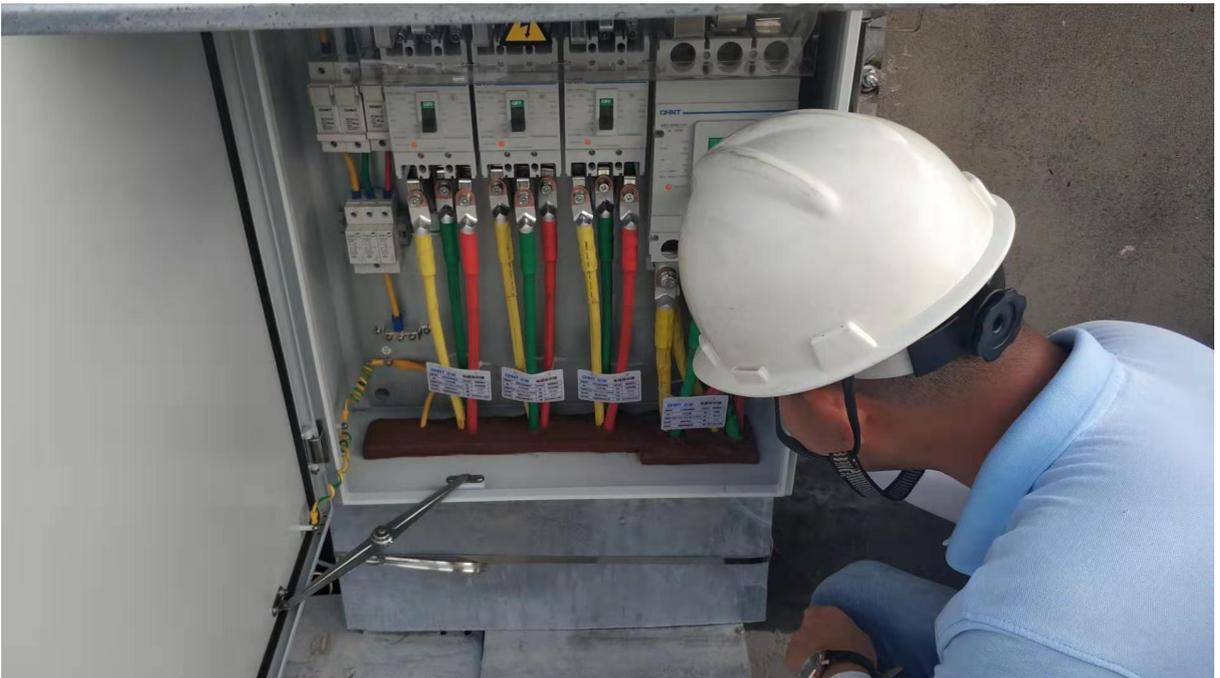
电缆标识牌检查
