# 北鑫谢家集20MWp渔光互补光伏电站项目

## 周报

第37期

(2020年6月13日-2020年6月19日)

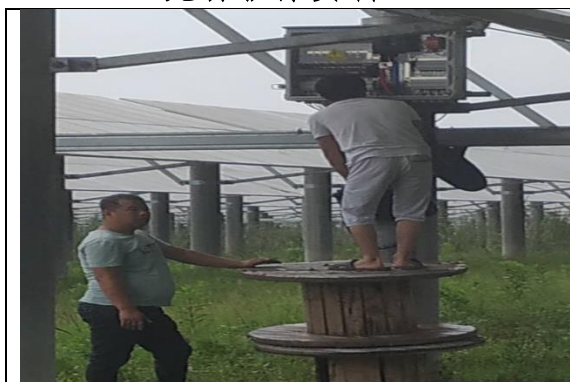
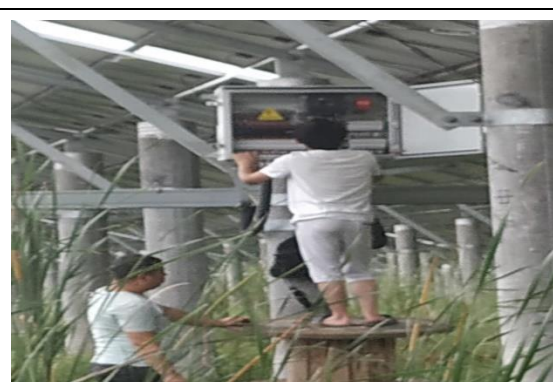
汇流箱维修照片

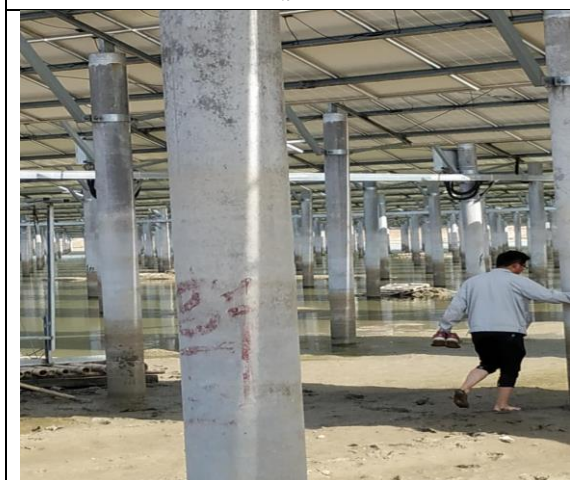
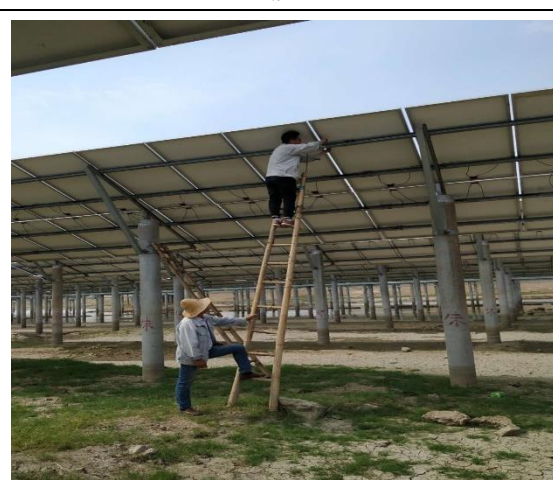
组件整改照片

组件间及组件与支架接地连接按规范要求施工,发现部分组件缺失紧固件及未紧固到位,尽快逐个检查并按施工规范整改消缺;
