# 北鑫谢家集20MWp渔光互补光伏电站项目

## 周报

第38期

(2020年6月20日-2020年6月26日)

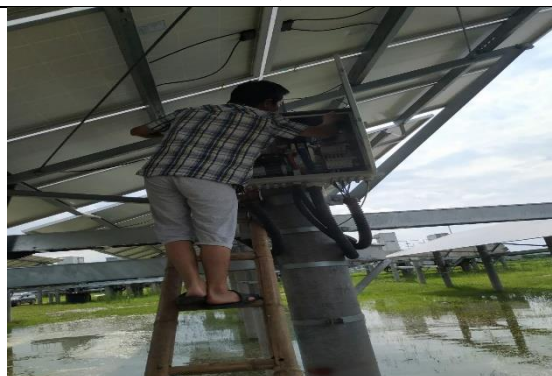
汇流箱维修照片

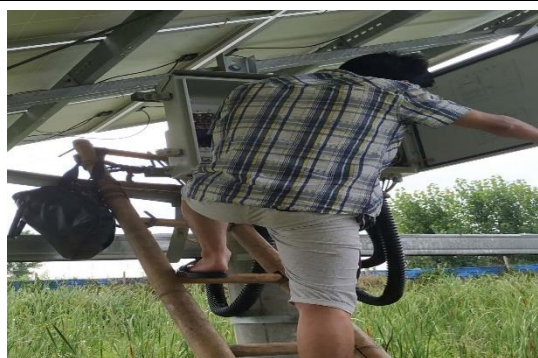
汇流箱维修照片

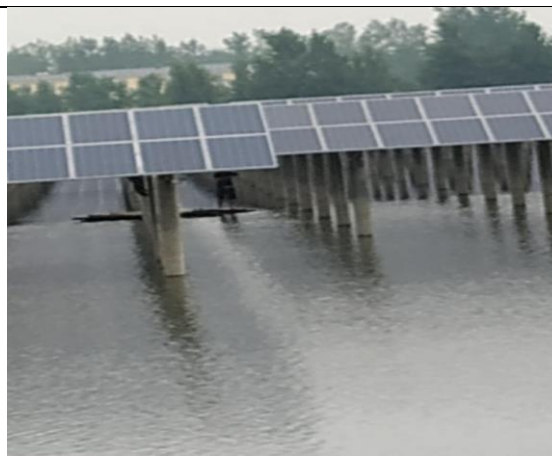
组件间及组件与支架接地连接按规范要求施工,发现部分组件缺失紧固件及未紧固到位,尽快逐个检查并按施工规范整改消缺;

组件整改照片

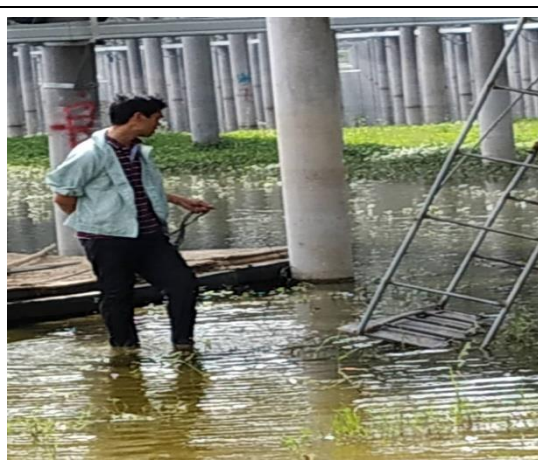
组件整改照片
