荆门万华家居（二期）5MW 屋顶分布式光伏发电项目

监 理 周 报

第 9 期

编 制 时 间：2019.10.27

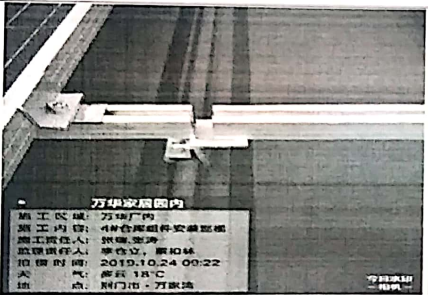
| 文字描述 | 1、个别导轨压夹具面积少 | 2、支架未担在夹具上面 |

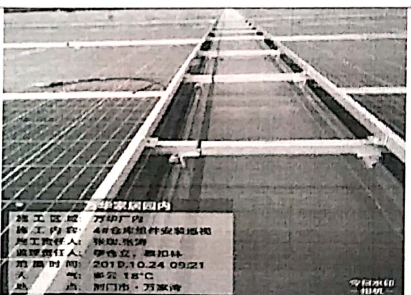
| 序号 | 检查验收内容 | 具体内容 | 对应形成文件名称 |
|---|---|---|---|
| 3 | 施工质量检查记录 | 1、个别方阵支架导轨未安装在夹具上 | 检查记录表 |

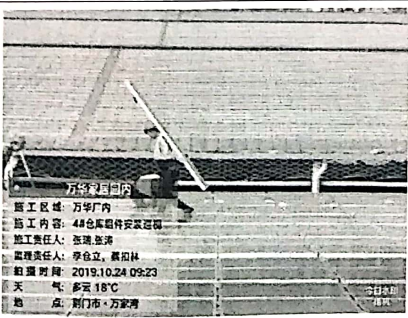
| 序号 | 检查验收内容 | 具体内容 | 对应形成文件名称 |
|---|---|---|---|
| | | 4、箱变圈梁几何不合格 | 检查记录表 |

| 文字描述 | 1、个别施工人员背组件<br>2、箱变圈梁几何尺寸不合格 | 3、2#箱变圈梁有缝窝<br>4、眼观自拌砼不合格、现场未留置试块 |

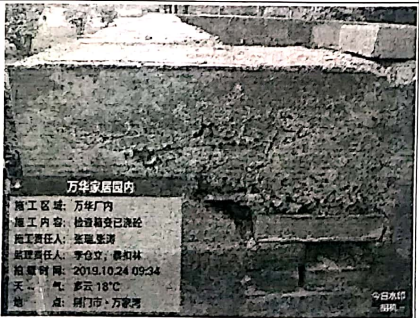
- 1、1#、2#、3#、4#及一次舱圈梁浇筑自拌砼眼观不合格、未留置试块。
- 2、1#仓库檩条焊接托板个别防腐不到位。
- 3、个别组件安装组串缝隙有弯。
