荆门万华家居（二期）5MW 屋顶分布式光伏发电项目

## 监 理 周 报

第 16 期

编 制 时 间：2019.12.15

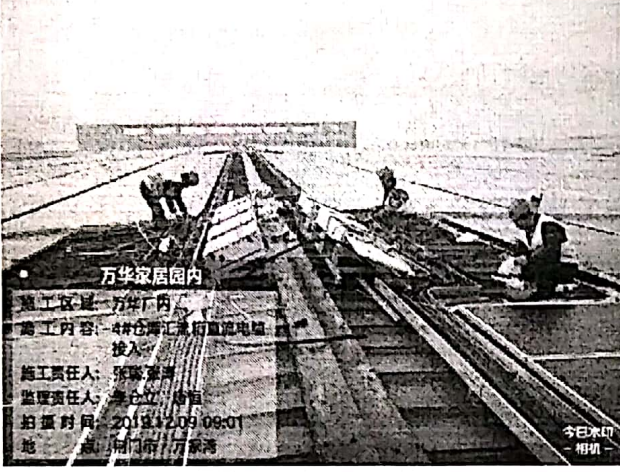
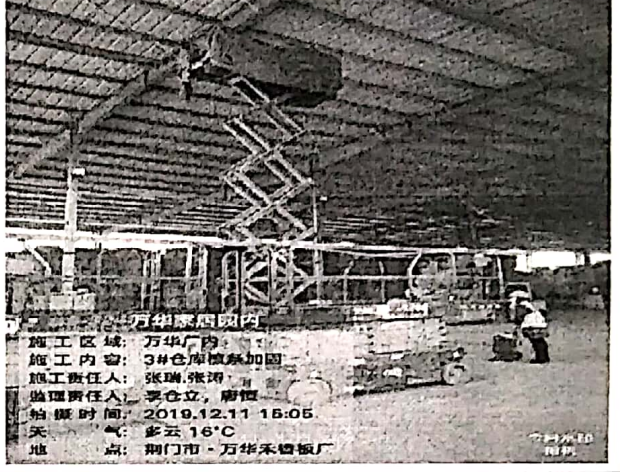
| | <p>万华家居园<br/>施工区域: 万华厂内<br/>施工内容: 4#仓库汇流箱直埋电缆投入<br/>施工责任人: 张瑞, 张涛<br/>监理责任人: 李仓立, 唐恒<br/>拍摄时间: 2019.12.09 09:01<br/>天气: 阴 8°C<br/>地点: 荆门市·万华木业板厂</p> | <p>万华家居园<br/>施工区域: 万华厂内<br/>施工内容: 3#仓库檩条加固<br/>施工责任人: 张瑞, 张涛<br/>监理责任人: 李仓立, 唐恒<br/>拍摄时间: 2019.12.11 15:05<br/>天气: 多云 16°C<br/>地点: 荆门市·万华木业板厂</p> |

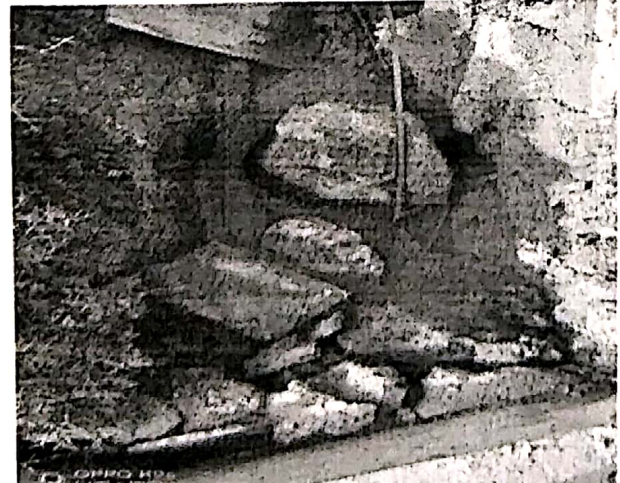
| 文字描述 | 1、电缆沟内有石头 | 2、2#箱变低坐未焊接 |

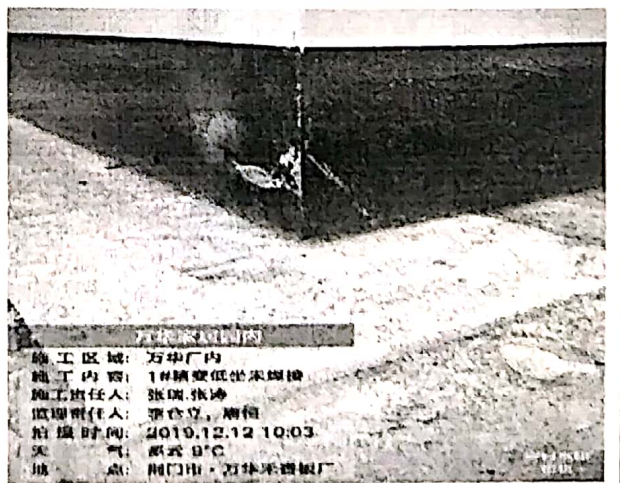
| 图片 | | <p>万华家居园<br/>施工区域: 万华厂内<br/>施工内容: 1#箱变低坐未焊接<br/>施工责任人: 张瑞, 张涛<br/>监理责任人: 李仓立, 唐恒<br/>拍摄时间: 2019.12.12 10:03<br/>天气: 阴 8°C<br/>地点: 荆门市·万华木业板厂</p> |

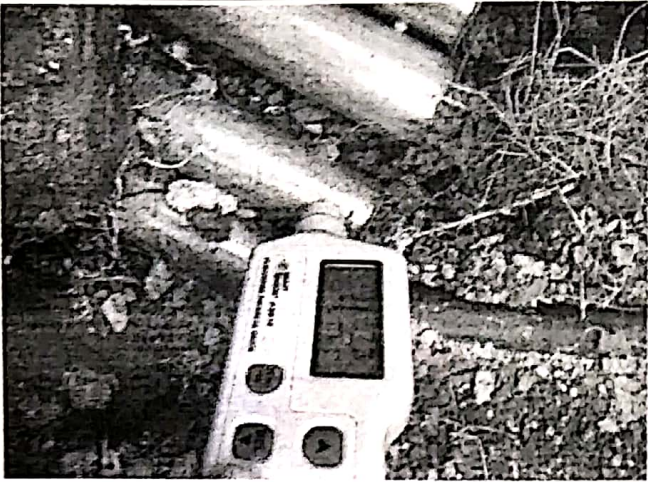
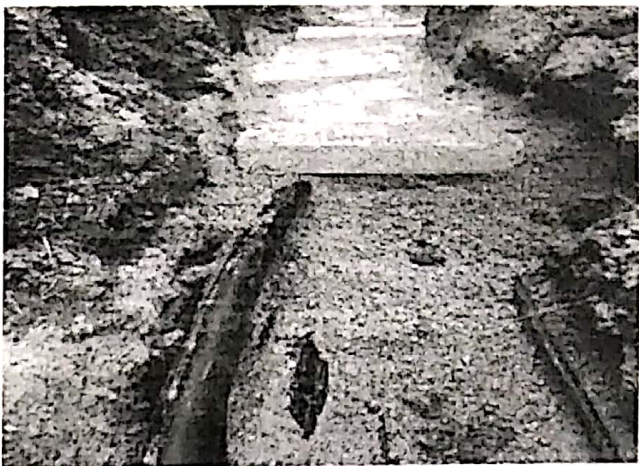
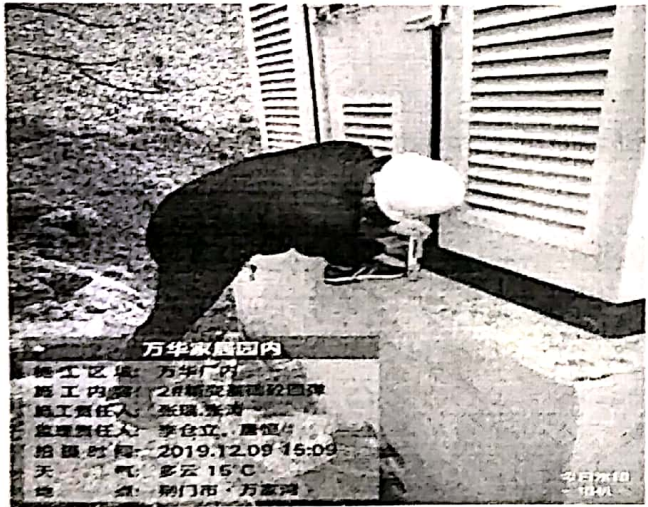
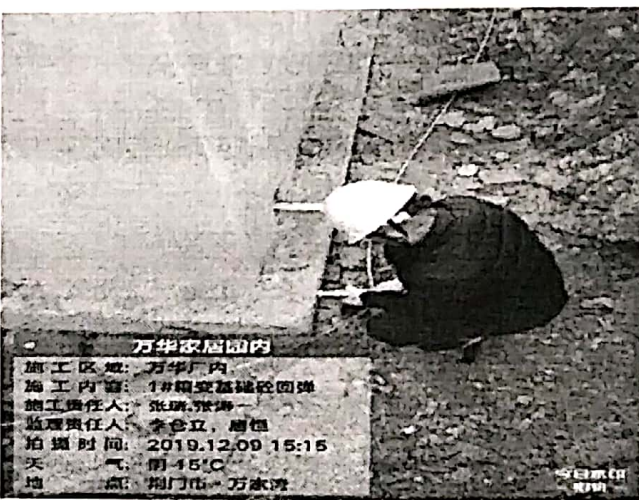
| 文字描述 | 1、过路电缆镀锌管检测<br>2、箱变基础砼圈梁回弹 | 3、高压电缆头制作旁站<br>4、箱变基础砼条形基础回弹 |
| | <p>万华家居园<br/>施工区域: 万华厂内<br/>施工内容: 2#箱变基础圈梁回弹<br/>施工责任人: 张瑞, 张涛<br/>监理责任人: 李金立, 唐恒<br/>拍摄时间: 2019.12.09 15:09<br/>天气: 多云 15℃<br/>地点: 荆门市·万华湾</p> | <p>万华家居园<br/>施工区域: 万华厂内<br/>施工内容: 1#箱变基础圈梁回弹<br/>施工责任人: 张瑞, 张涛<br/>监理责任人: 李金立, 唐恒<br/>拍摄时间: 2019.12.09 15:15<br/>天气: 阴 15℃<br/>地点: 荆门市·万华湾</p> |

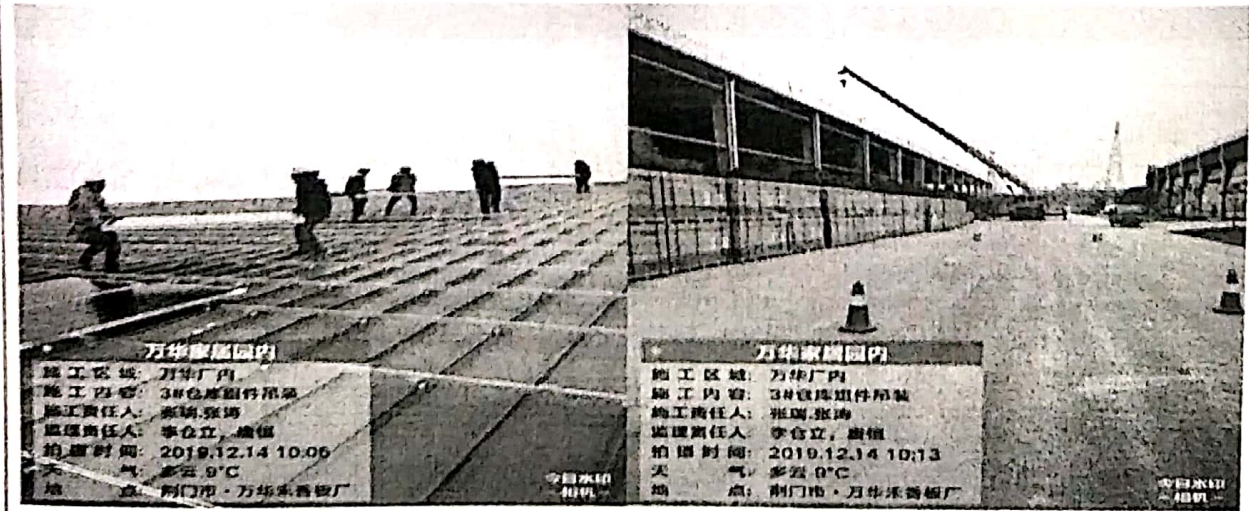
| 文字描述 | 1、3#仓库组件吊装搬运、吊装时 |
