江西益康医疗器械集团有限公司 2.3MW 屋顶分布式光伏发电项目

## 监 理 周 报

### 第 3 期

编 制 时 间：2019.10.27

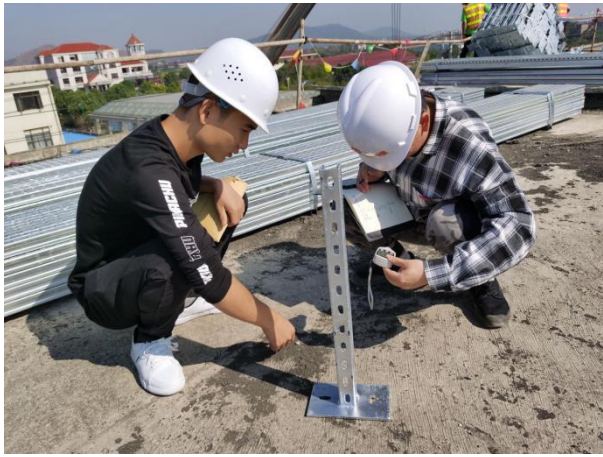
| 文字描述 | 检查支架构配件镀锌层厚度 | 检查一号厂房屋面防水材料涂刷施工，未涂刷均匀，已责令施工单位，每个条基至少涂刷 2-3 遍。 |

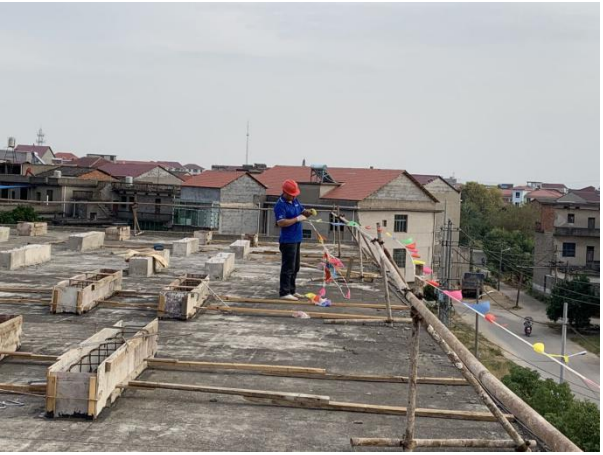
| 文字描述 | 检查一号厂房屋面临边防护安装；现已全部安装完成，安装合格。 | 检查一号厂房屋面定位放线，符合图纸设计要求。 |
