江西益康医疗器械集团有限公司 2.3MW 屋顶分布式光伏发电项目

## 监 理 周 报

### 第 4 期

编 制 时 间：2019.10.27

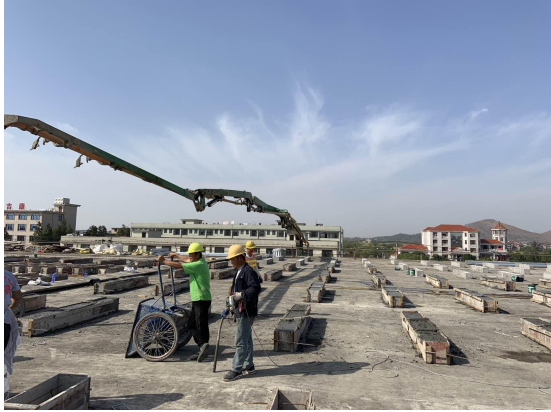
| 文字描述 | 一号厂房屋面条基浇筑 | 检查一号厂房屋面支架安装，测量支架角度，为 $13.5^{\circ}$ ，图纸设计标准为 $14^{\circ}$ ， $\pm 1^{\circ}$ ，符合设计要求。 |

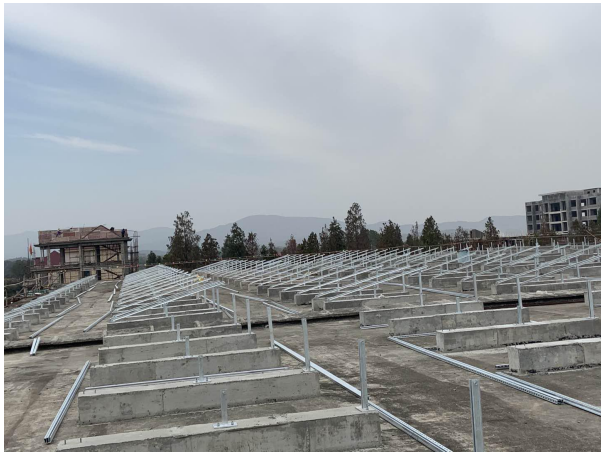
| 文字描述 | 一号厂房屋面支架安装总览 | 一号厂房屋面基础养护 |
