江西益康医疗器械集团有限公司 2.3MW 屋顶分布式光伏发电项目

## 监 理 周 报

第 5 期

常州正衡电力工程监理有限公司

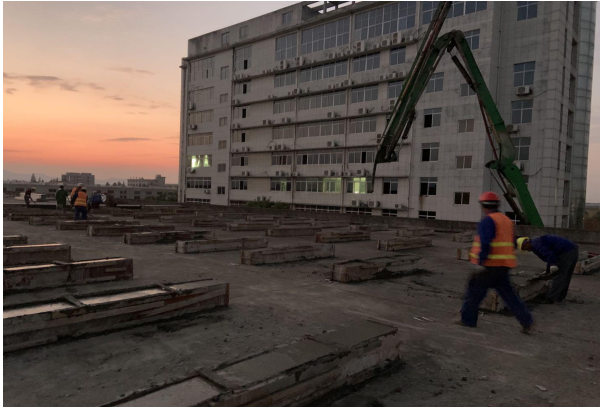
| 文字描述 | 二号厂房屋面条基浇筑 | 检查一号厂房屋面支架安装，测量支架角度，为 $13.5^{\circ}$ ，图纸设计标准为 $14^{\circ}$ ， $\pm 1^{\circ}$ ，符合设计要求。 |

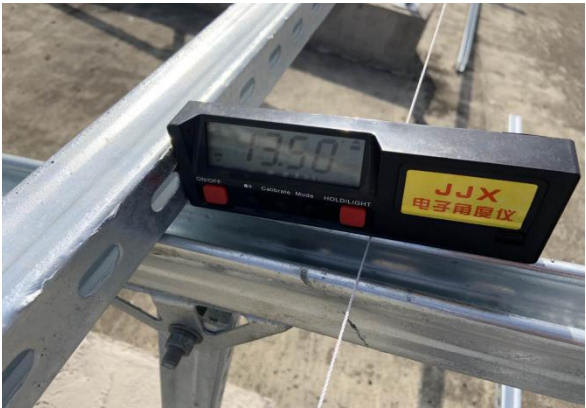
- 5、全程旁站一、二号厂房屋面条形基础浇筑，制作旁站记录，编号为JXYK-CZZH-PZJL-007。
- 6、安全旁站一、二号厂房屋面条形基础浇筑，制作安全旁站记录，编号为JXYK-CZZH-AQPZ-007
- 7、检查一、二号厂房屋面条形基础浇筑振捣施工作业，振捣到位，无异常。
- 8、检查一号厂房屋面支架安装，测量支架角度，为  $13.5^{\circ}$ ，图纸设计标准为  $14^{\circ}$ ， $\pm 1^{\circ}$ ，符合设计要求。

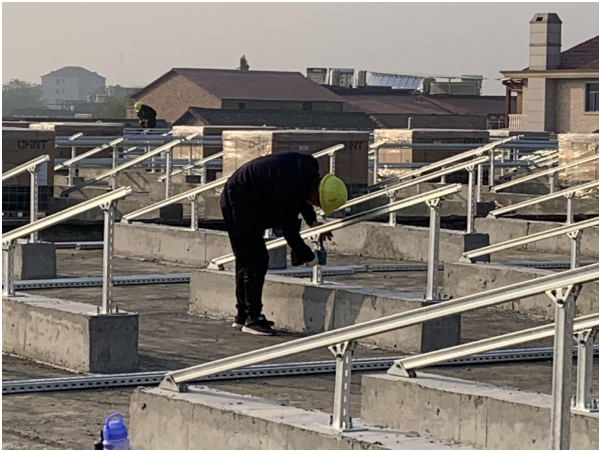
| 文字描述 | 检查一号厂房屋面支架安装作业 | 一号厂房支架安装总览 |
