京东方智造服务产业园高创(苏州)电子有限公司

4WM 分布式光伏发电项目

## 监 理 周 报

(九月第五周)

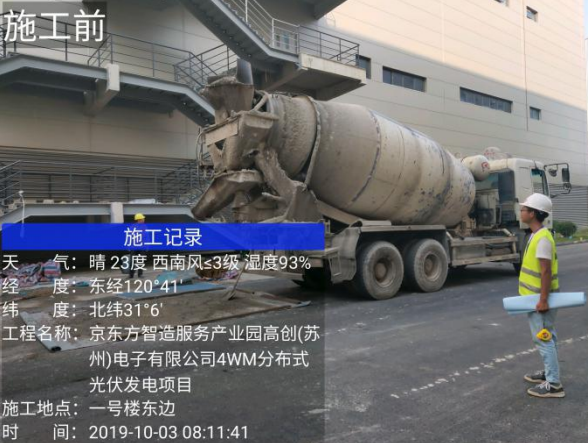
| 文字描述 | 吊装 | 一号楼预埋件调整 |

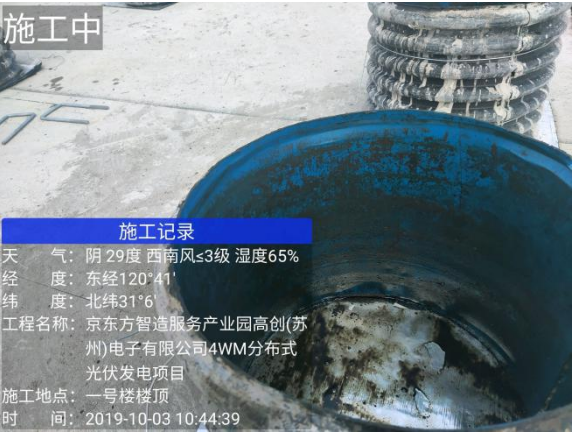
1、本周发现的主要问题是：现场发现个别施工人员未佩戴安全帽，现场警告并及时整改。砼浇筑出现蜂窝麻面、烂根、漏振、气眼，还有未放入钢筋笼等问题，还有砼修补也没有按照砼修补方案上的要求做，要求施工方按照砼修补方案认真整改。

| 文字描述 | 模板内壁未清理 | 未按砼修补方案修补 |

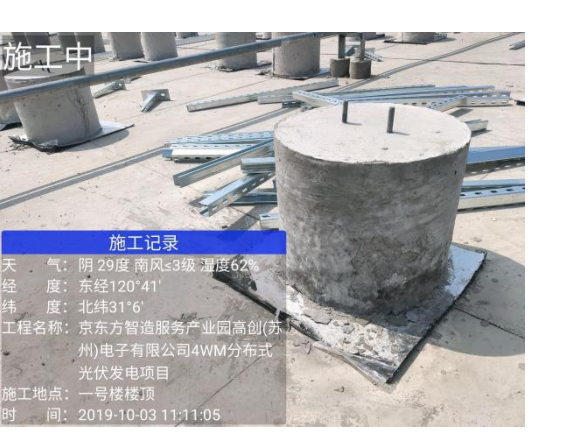
| 文字描述 | 未按砼修补方案修补 | 支架安装不直 |

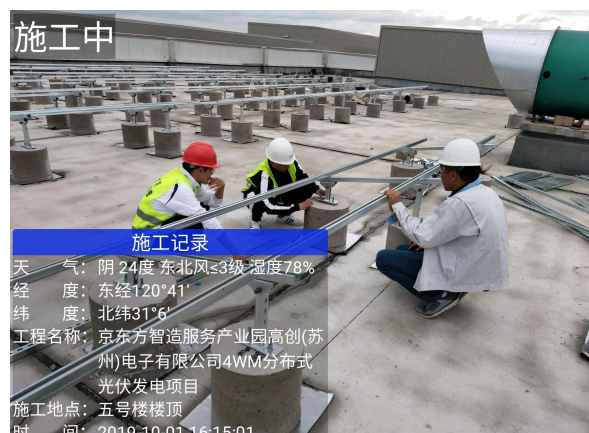
2、安装工程质量问题：现场支架安装时，发现预埋件横竖没有对齐、组与组之间次梁没有对齐、屋顶支架角度南面角度 12 度、北面角度 8.5 度，不符合图纸要求等问题，要求施工方返工整改。

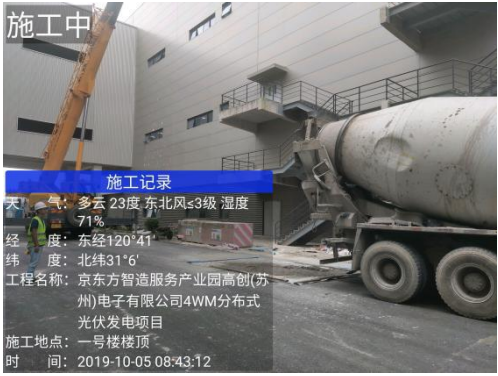
| 文字描述 | 安全员旁站吊装 | 戴安全帽施工 |
