## 正衡监理光伏项目工程建设监理周报

2019 年 07 期 2019.12.02 - 2019.12.08

项目名称: 常州市金坛区 20MW 渔光互补光伏发电项目  
泓江聚能常州北和镇 40 兆瓦渔光互补光伏发电项目 填报周期: 2019.12.02 - 2019.12.08

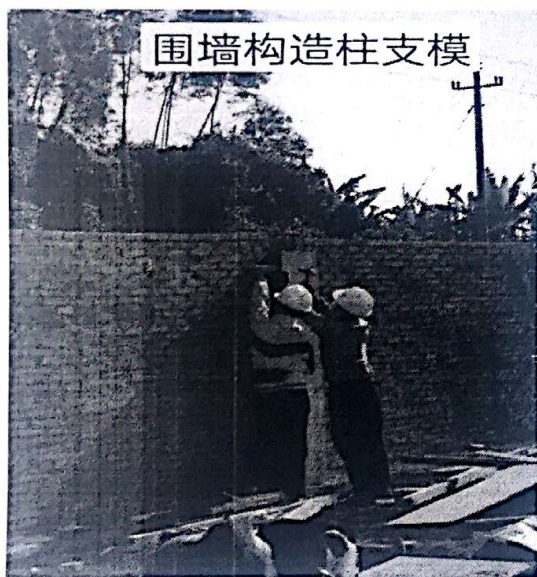
图 1：围墙构造柱支模

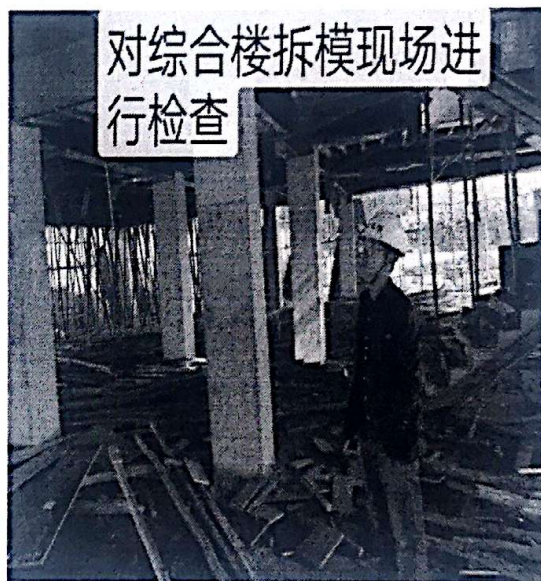
图 2：对综合楼拆模现场进行检查

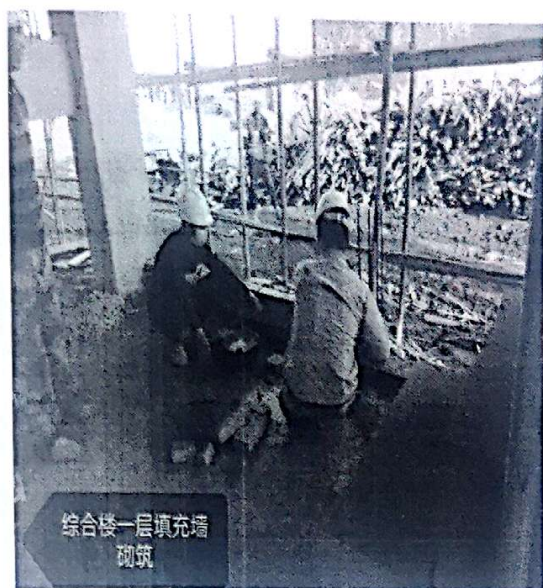
图 3: 综合楼一层填充墙砌筑

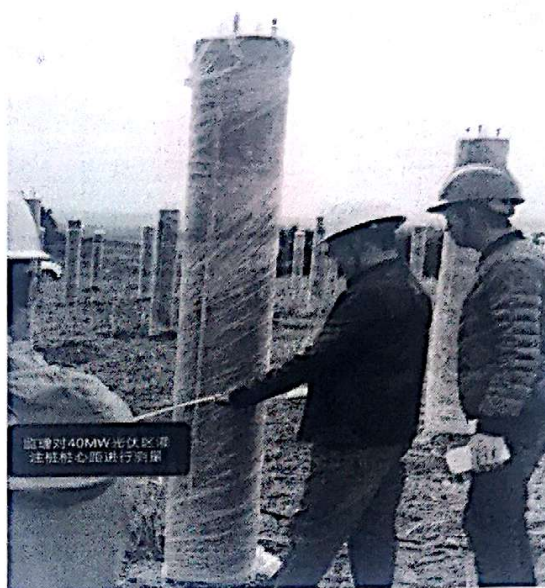
图 4: 监理对 40MW 光伏区灌注桩桩心距进行测量

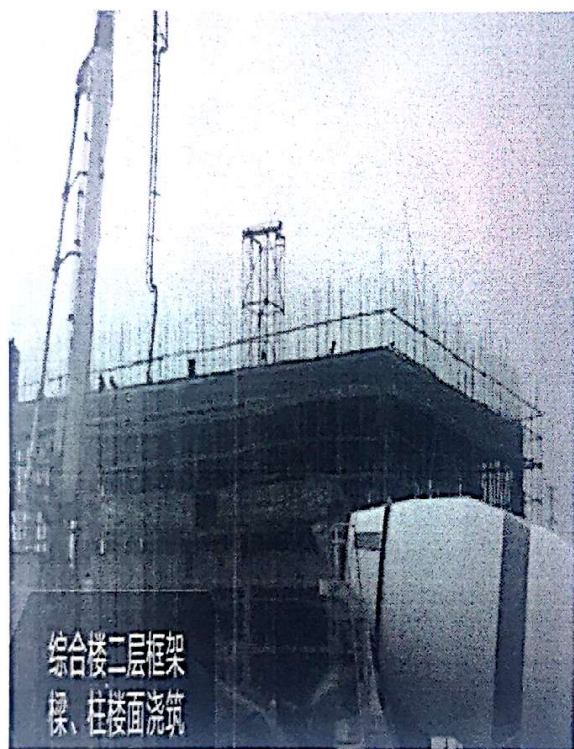
图 5: 综合楼二层框架梁、柱楼面浇筑

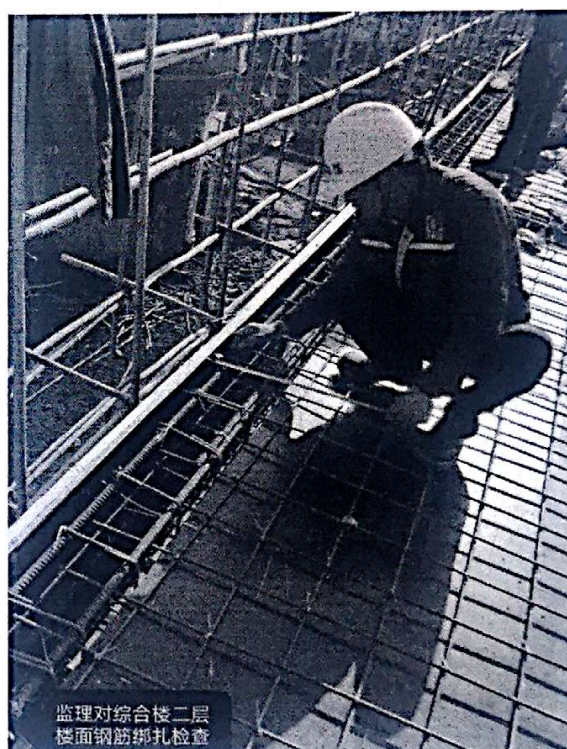
图 6: 监理对综合楼二层楼面钢筋进行绑扎

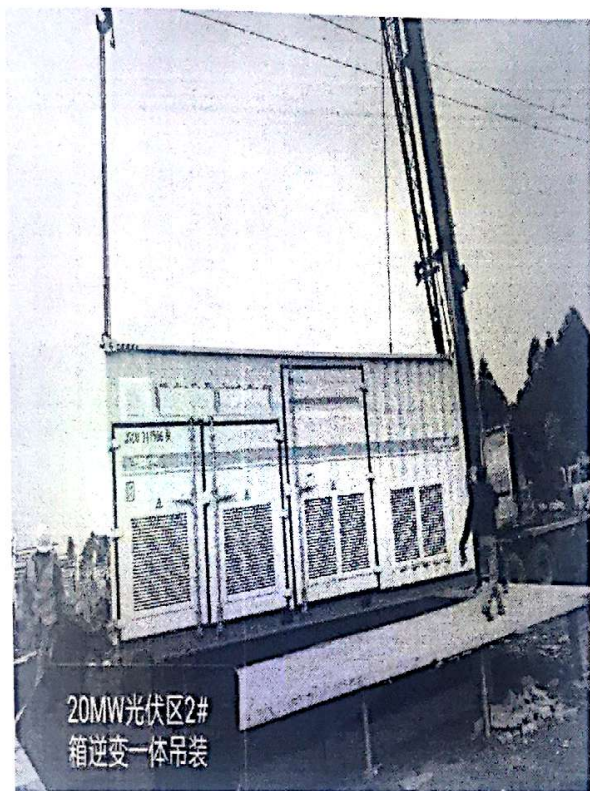
13、2#区域箱逆变一体机设备吊装进行安全吊装旁站，并留下影像资料及旁站记录；要求吊装作业时，注意吊装安全、听从安全员指挥，相关人员不要站在吊车臂下及吊车工作半径范围内。

图 7: 20MW 光伏区 2#区域箱逆变一体吊装

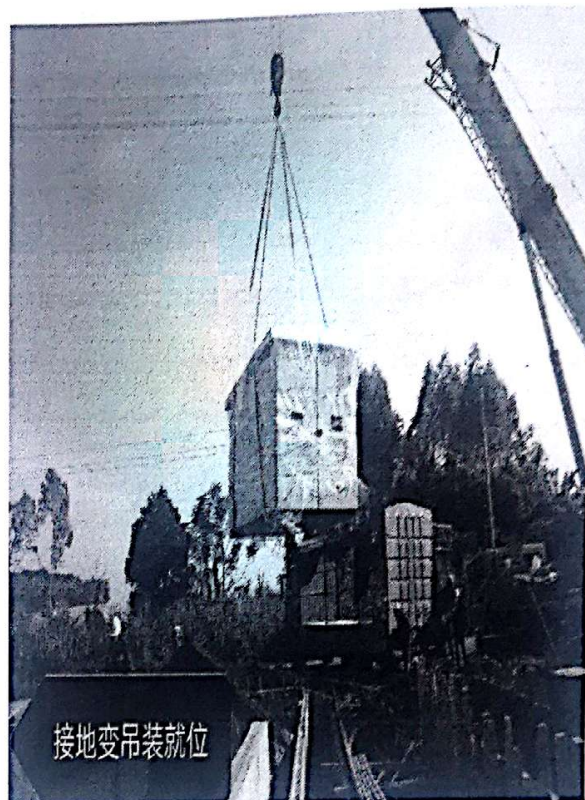
图 8: 接地变吊装就位

| 未解决的协调问题解决进展 | 1、接地变本体与基础有 100mm 误差(设计单位与设备厂家未对接好)已与业主方沟通确定: 用四根 12#槽钢焊接在预埋件上, 再吊装就位固定, 现场已经落实到位。<br>2、40MW 光伏区 18 个箱变基础已经全部浇筑完成, 业主方、设计单位通知, 基础与箱变本体有出入(箱变基础小了), 现场已通知设计单位、业主方在不破坏原有的基础情况下, 拿出合理有效方案进行优化整改。 | | | |

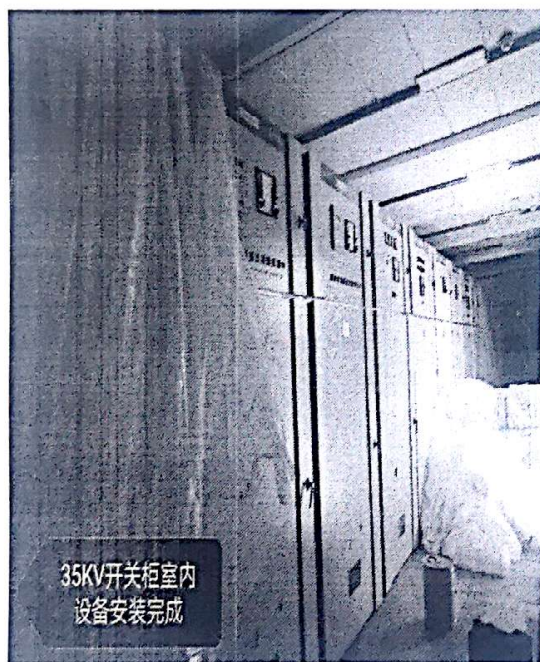
图 9: 35KV 开关柜室内设备安装完成

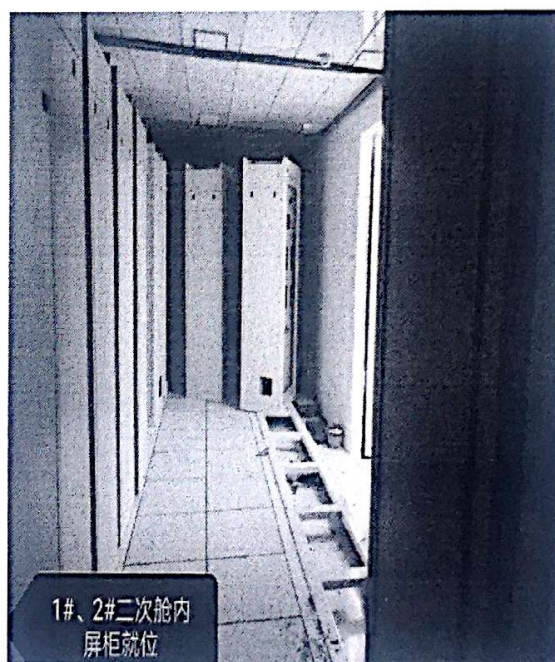
图 10: 1#、2#二次舱内屏柜就位

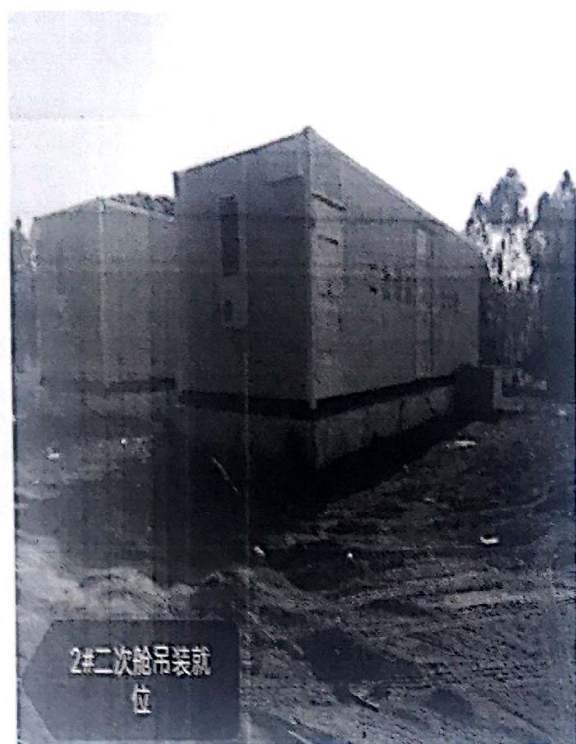
图 11：2#二次舱吊装就位

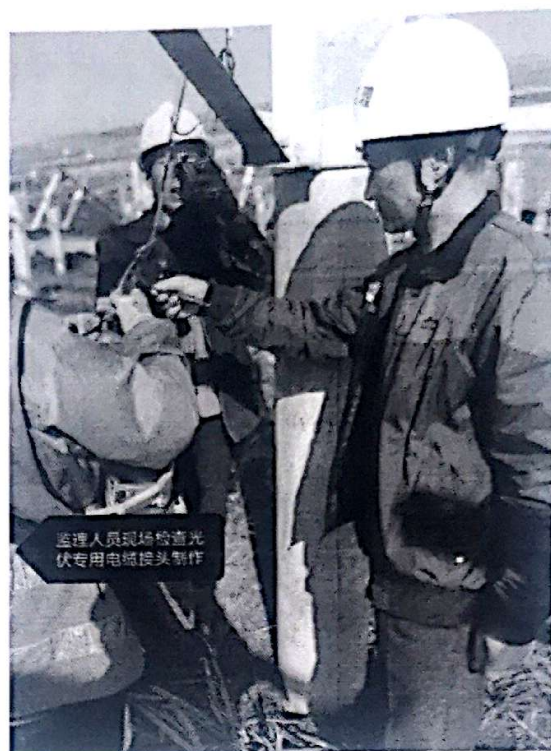
图 12：监理人员现场检查光伏专用电缆接头制作
