## 正衡监理光伏项目工程建设监理周报

2019 年 06 期 2019.11.25 - 2019.12.01

项目名称: 雷州市企水镇 20MW 渔光互补发电项目

湛江聚能雷州北和镇 40 兆瓦渔光互补光伏发电项目

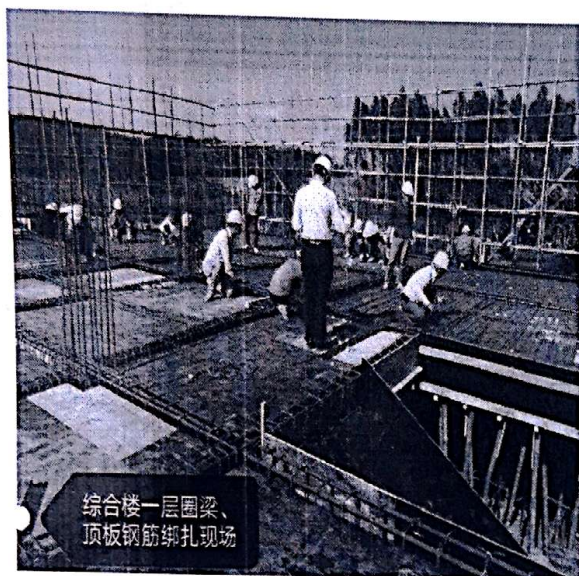
图 1：综合楼一层圈梁、顶板钢筋绑扎现象

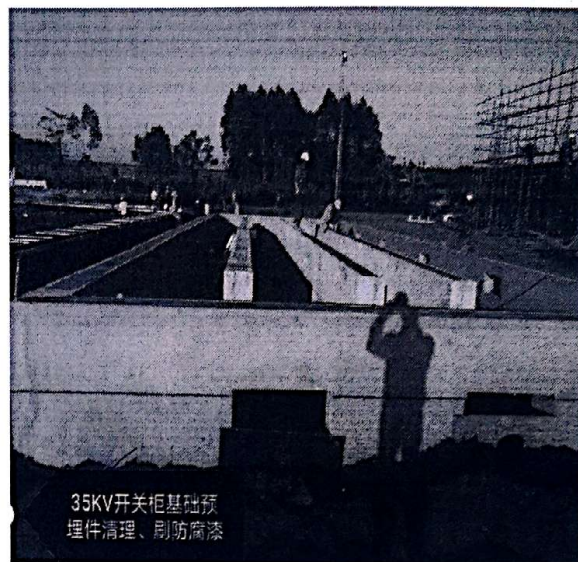
图 2：35KV 开关柜基础预埋件清理、刷防锈漆

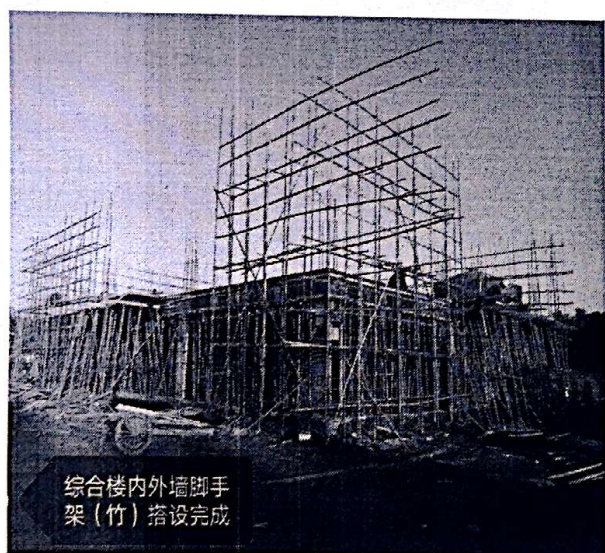
9、对综合楼梁柱拆模检查, 未发现异常情况, 符合要求; 发现综合楼雨棚侧板拆模时, 侧板破损严重(混凝土强度不够, 施工人员用撬棒拆模板时损坏), 要求施工单位把破损的侧板全部敲除, 侧板底部植筋, 重新支模浇筑, 确保工程质量满足设计要求。综合楼四周外架搭设存在安全隐患, 要求施工单位对外架搭设进行加固, 现场已整改。

图 3：综合楼内外墙脚手架搭建完成

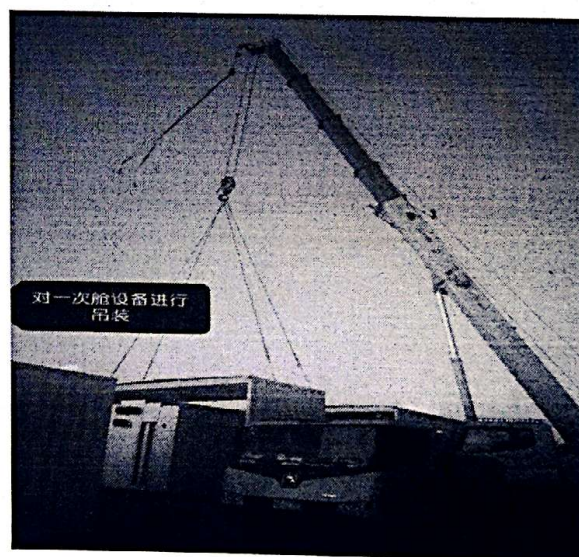
2、对进场 35KV 开关柜预制舱吊装、就位进行旁站, 要求施工人员在吊装、就位前按箱体尺寸对基础进行测量定位, 以免吊装、就位有偏差; 对电缆沟浇筑进行检查, 发现浇筑时未使用振捣棒, 有涨模现象, 已要求施工单位对涨模部分进行加固, 确保施工质量满足要求; 对综合楼二层框架柱钢筋绑扎、支模进行测量检查, 已要求施工单位严格按图纸要求进行施工, 符合要求;

图 4：对一次舱设备进行吊装

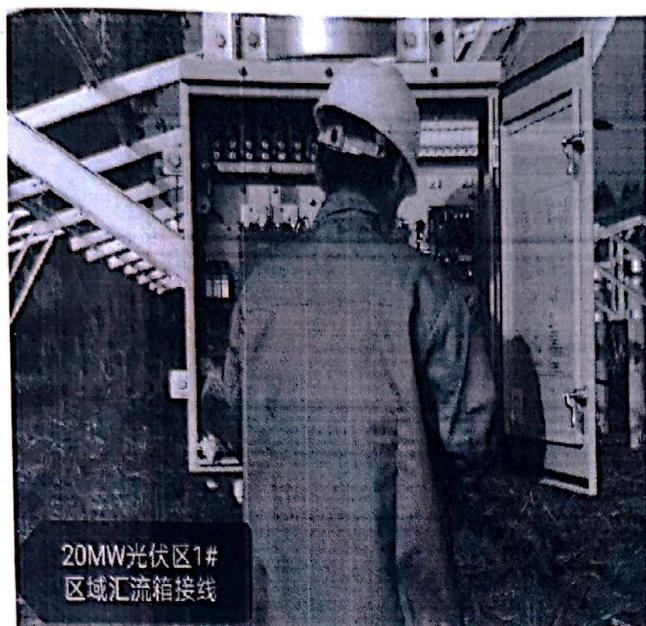
5、对 20MW 光伏区 1#区域直流电缆布线、环网接地扁铁焊接防腐、汇流箱接线进行检查, 符合设计要求。

图 5: 20MW 光伏区 1#区域汇流箱接线

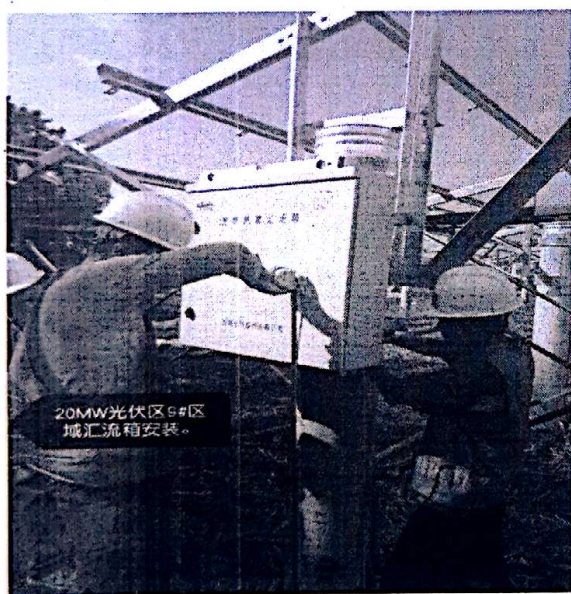
图 7: 20MW 光伏区 9#区域汇流箱安装

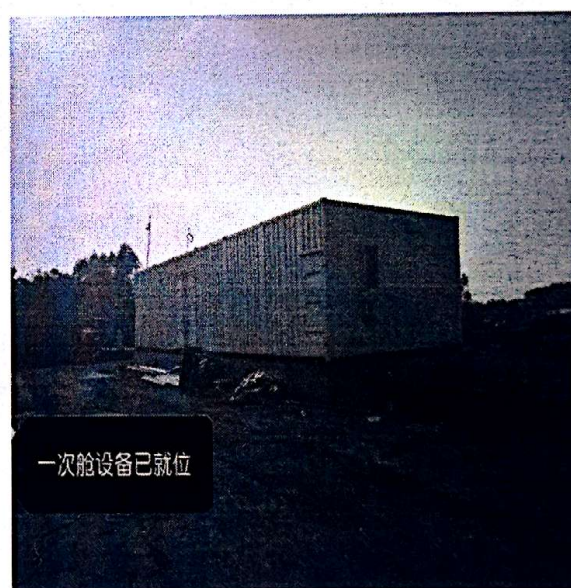
图 8: 升压站一次设备舱已就位
