陕西正泰智能电气 2.38MW 分布式光伏发电项目

## 监 理 周 报

第 10 期

编 制 时 间：2020.01.03

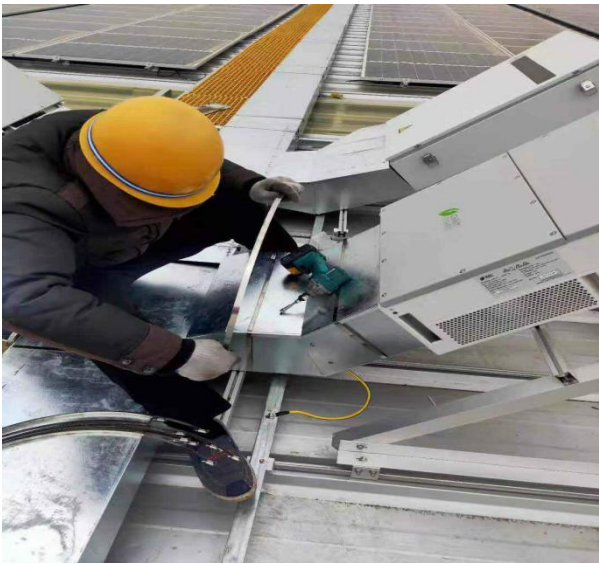
| 文字描述<br>图片 | 桥架接头盖板固定 | 供电公司安装电表并网 |

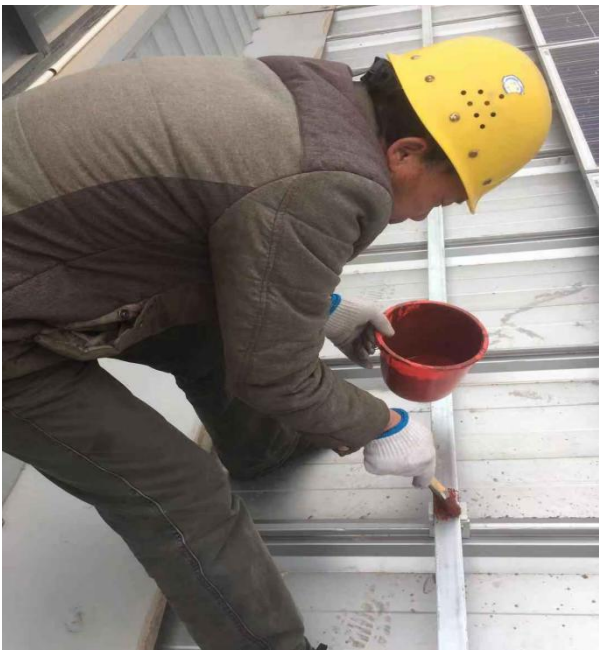
| 文字描述<br>光伏 | 屋面接地扁铁焊接处做防腐处理 | 逆变器防火封堵制作 |
