陕西正泰智能电气 2.38MW 分布式光伏发电项目

监 理 周 报

第 19 期

编 制 时 间：2020.05.15

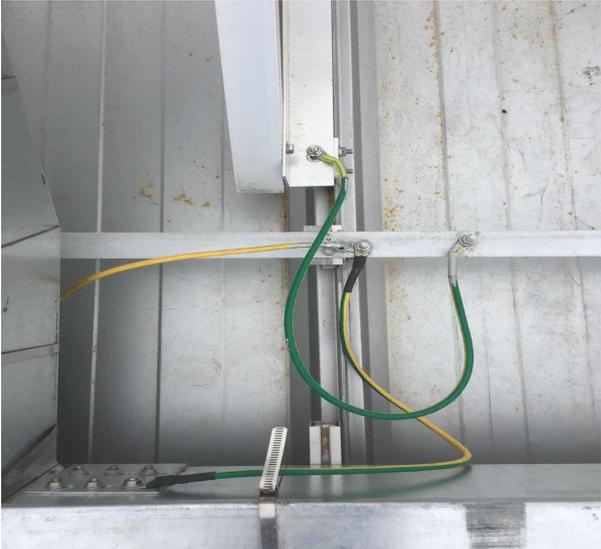
- 1、清洗系统水管口生锈；
- 2、设备与支架接地接到一处；
- 3、穿线管管口未做防护；
- 4、MC4插头散落在屋面；
- 5、汇流箱逆变器等设备未粘贴安全标示；
- 6、电缆桥架盖板氧化腐蚀；
- 7、接地扁铁未与光伏支架连接固定；

文字描述	设备与支架接地接到一处	电缆桥架腐蚀
图片

序号	检查验收内容	具体内容	对应形成文件名称
1	材料、构配件、设备进场验收		
2	监理旁站项目		
3	施工质量检查记录	清洗水管管口生锈	已要求施工单位整改，并签发自检通知单
		设备与支架接地接到一处	
		穿线管管口未做防护	
		逆变器汇流箱未粘贴安全标示等	
4	隐蔽工程质量验收		
5	分部分项工程验收		
6	其他

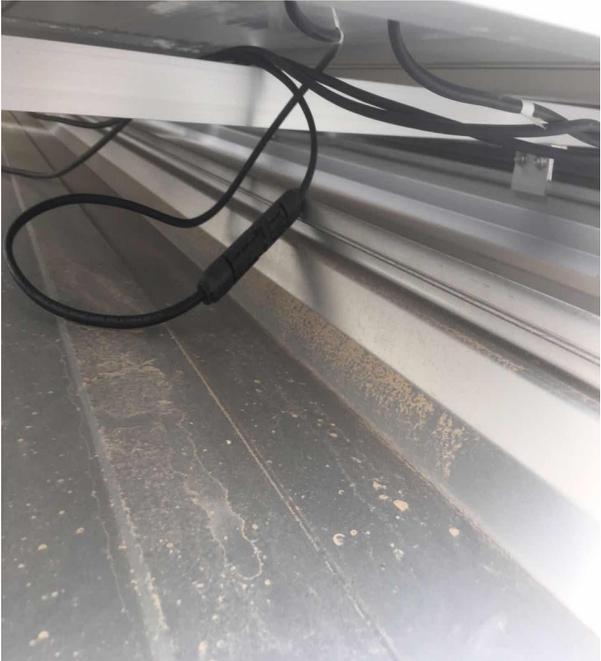
文字描述 光伏	MC4 插头未捆扎	穿线管管口未做防护
图片
