陕西正泰智能电气 2.38MW 分布式光伏发电项目

## 监 理 周 报

第 20 期

编 制 时 间：2020.05.22

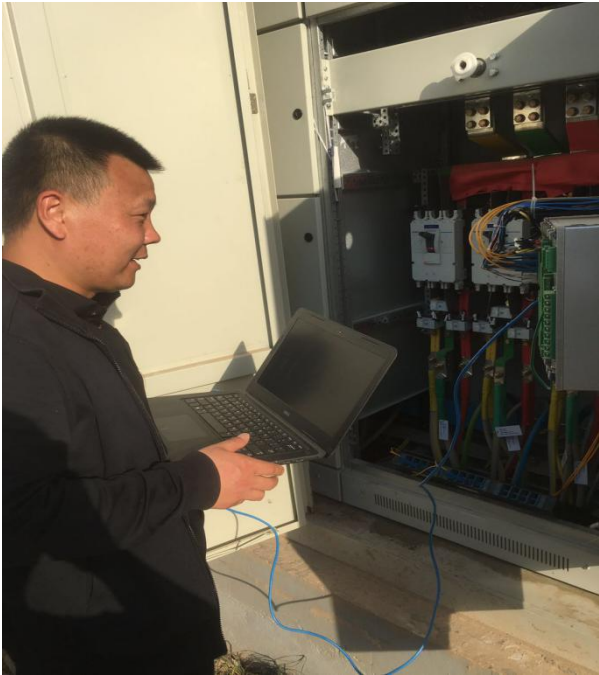
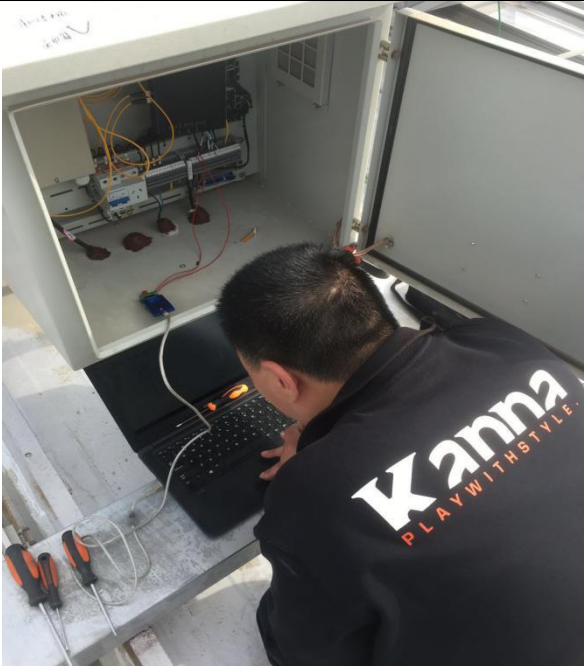
| 序号 | 检查验收内容 | 具体内容 | 对应形成文件名称 |
|---|---|---|---|
| | | 通讯系统调试发现个别通讯接头未连接牢固，导致并网柜微机综合测控装置接收不到信号 | 目前正在整改 |

| 文字描述 | 通讯调试 | 通讯调试 |

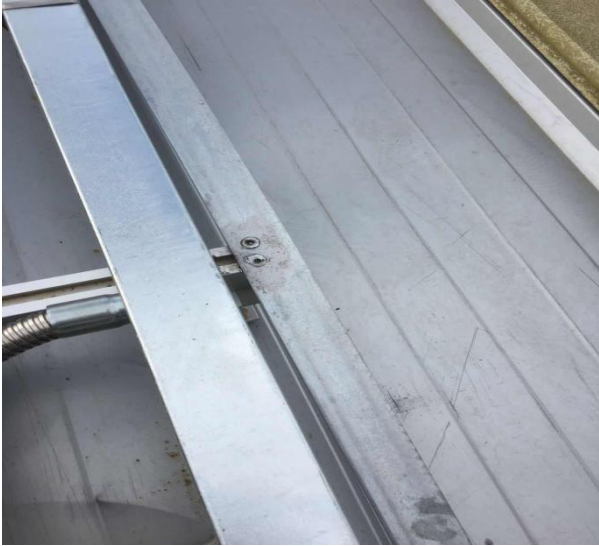
| 文字描述 | 接地扁铁固定螺丝缺少 | 电缆桥架连接片螺丝未紧固 |

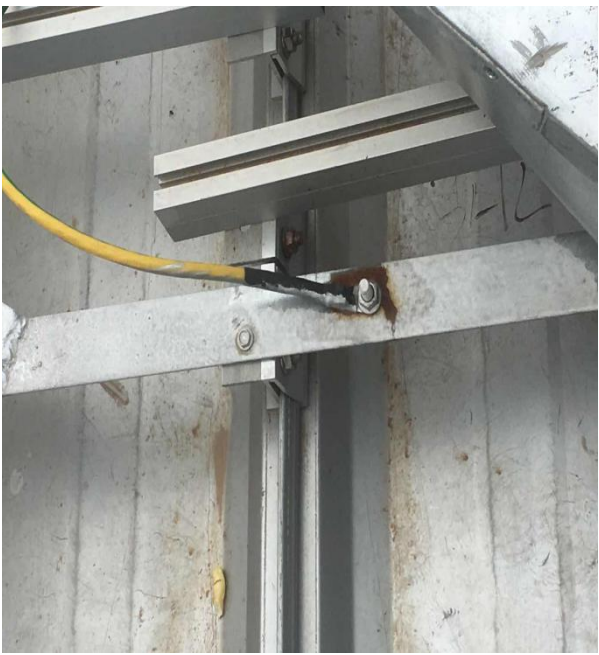
| 序号 | 检查验收内容 | 具体内容 | 对应形成文件名称 |
|---|---|---|---|
| 3 | 施工质量检查记录 | 治安模块对施工现场进行了检查提出问题，除预验收的问题之外，新增数条质量问题，电缆桥架连接处封堵不严实，接地线与接地扁铁连接处生锈腐蚀，，资料问题如执行标准过期，内容与实际不符，签字错误，个别资料缺失等； | 已要求施工单位进行整改 |

| 文字描述 | 接地线与接地扁铁接头腐蚀生锈 | 桥架连接处未密封 |
